分 析 結 果 報 告 書

町有集会施設アスベスト
含有調査業務委託（その2）

鶉久保地区農業構造改善センター

石綿障害予防規則 第3条第2項に基づく
事前調査における石綿分析結果報告書

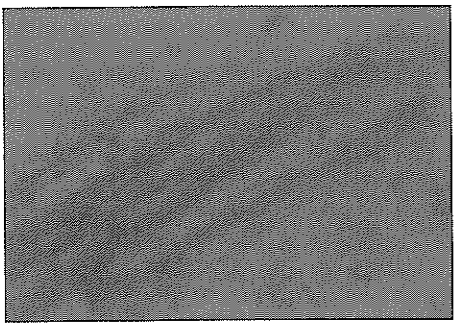
試料観察写真

層	部位、形状	色	比率	石綿の有無	石綿の種類	石綿推定含有率
1	コーティング状塗材	白	5%	無	-	-
2	繊維含む固形状	淡茶	95%	有	クリソタイル	5-50%
***	*****	*****	***	*****	*****	*****
***	*****	*****	***	*****	*****	*****
***	*****	*****	***	*****	*****	*****

石綿種類		クリソタイル	
観察機器	偏光顕微鏡	形態・色	曲線状
視野倍率	400倍	多色性	無
浸液の屈折率	1.550	複屈折	低
室温	25℃	消光角	直消光
分散色	⊥青 // 赤紫	伸長性	正

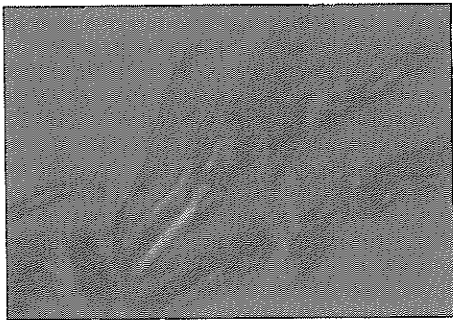
試料観察写真

層	部位、形状	色	比率	石綿の有無	石綿の種類	石綿推定含有率
1	コーティング状塗材	白	5%	無	-	-
2	繊維含む固形状	淡茶	95%	有	クリソタイル	5-50%
***	*****	*****	***	*****	*****	*****
***	*****	*****	***	*****	*****	*****
***	*****	*****	***	*****	*****	*****

石綿種類		クリソタイル	
観察機器	偏光顕微鏡	形態・色	曲線状
視野倍率	400倍	多色性	無
浸液の屈折率	1.550	複屈折	低
室温	25℃	消光角	直消光
分散色	⊥青 // 赤紫	伸長性	正

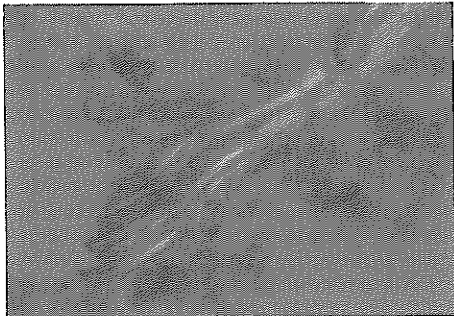
試料観察写真

層	部位、形状	色	比率	石綿の有無	石綿の種類	石綿推定含有率
1	コーティング状塗材	白	5%	無	-	-
2	繊維含む固形状	灰	95%	有	クリソタイル	0.1-5%
***	*****	*****	***	*****	*****	*****
***	*****	*****	***	*****	*****	*****
***	*****	*****	***	*****	*****	*****

石綿種類		クリソタイル	
観察機器	偏光顕微鏡	形態・色	曲線状
視野倍率	400倍	多色性	無
浸液の屈折率	1.550	複屈折	低
室温	25℃	消光角	直消光
分散色	⊥青 // 赤紫	伸長性	正

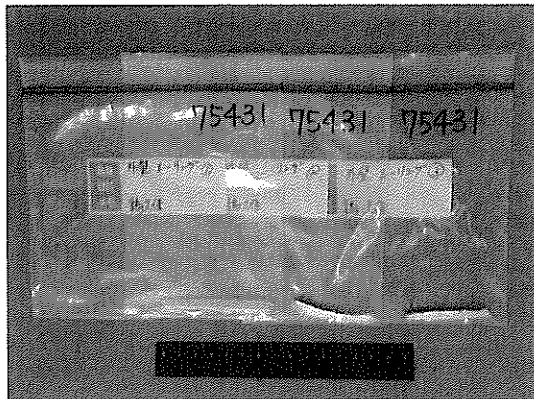
外観写真

定性分析結果(推定石綿質量分率)								
層	色	比率	クリソタイル	アモサイト	クロソライト	トレモライト	アグナライト	アンソファイト
1	乳白	5%	無検出	無検出	無検出	無検出	無検出	無検出
2	薄灰	75%	無検出	無検出	無検出	無検出	無検出	無検出
3	白	20%	無検出	無検出	無検出	無検出	無検出	無検出

石綿の有無	無
備考) 特になし
