アスベスト建材除去工事 施行箇所

分 析 結 果 報 告 書

委 託 名 町有集会施設アスベスト含有調査業務委託

採 取 場 所 藤ヶ森地区生活会館

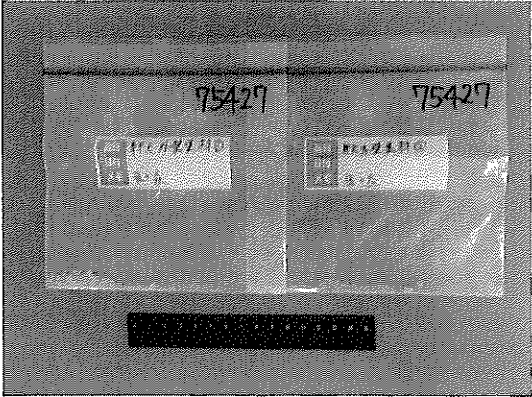
外観写真

- 【 件 名 】 委託第339号 町有集会施設アスベスト含有調査業務委託
【 試 料 名 称 】 軒天外壁塗材①②
【建物名称、採取箇所等】 藤ヶ森地区生活会館 軒天
【 採 取 場 所 住 所 】 おいらせ町新助川原46-2
【 採 取 日 】 令和7年9月30日 【 採 取 者 】 ㈲東興技術メンテナンス 町屋健吾 (一般建築物石綿含有建材調査者)
【 分 析 日 】 令和7年10月3日
【 分 析 方 法 】 JIS A 1481-1 (2016)
【分析者及び講習機関等】 齊藤 洋介 (一社)日本環境測定分析協会 (建材中のアスベスト定性分析技能試験 受験No. T9-057)
【 前 処 理 方 法 】 粉碎、灰化、酸処理

定性分析結果 (推定石綿質量分率)								
層	色	比率	クリソライト	アモサイト	クロントライト	トルモライト	アグチライト	アンソファライト
1	黄白	10%	無検出	無検出	無検出	無検出	無検出	無検出
2	薄茶	90%	無検出	無検出	無検出	無検出	無検出	無検出

石綿の有無	無
備考) 特になし

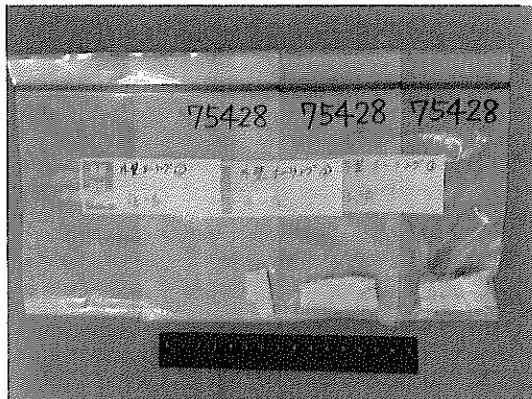
外観写真

【件名】 委託第339号 町有集会施設アスベスト含有調査業務委託
【試料名称】 外壁シーリング①②③
【建物名称、採取箇所等】 藤ヶ森地区生活会館 外壁
【採取場所住所】 おいらせ町新助川原46-2
【採取日】 令和7年9月30日 【採取者】 南東興技術メンテナンス 町屋健吾（一般建築物石綿含有建材調査者）
【分析日】 令和7年10月3日
【分析方法】 JIS A 1481-1(2016)
【分析者及び講習機関等】 齊藤 洋介 （一社）日本環境測定分析協会（建材中のアスベスト定性分析技能試験 受験No. T9-057）
【前処理方法】 粉碎、灰化、酸処理

定性分析結果（推定石綿質量分率）								
層	色	比率	クリソライト	アモサイト	クロソライト	トレモライト	アキチライト	アンソファイト
1	薄橙	5%	無検出	無検出	無検出	無検出	無検出	無検出
2	茶	5%	無検出	無検出	無検出	無検出	無検出	無検出
3	白	5%	無検出	無検出	無検出	無検出	無検出	無検出
4	灰	85%	無検出	無検出	無検出	無検出	無検出	無検出

石綿の有無	無
備考) 特になし

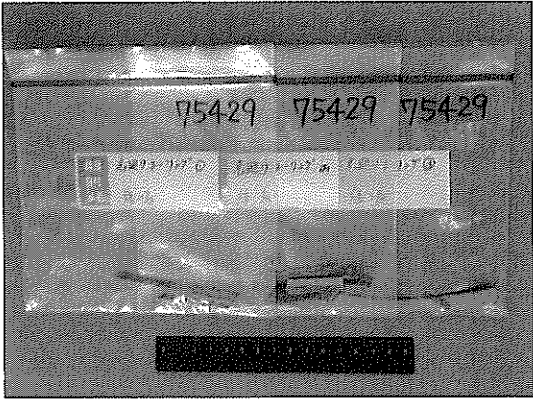
外観写真

- 【 件 名 】 委託第339号 町有集会施設アスベスト含有調査業務委託
【 試 料 名 称 】 窓廻りシーリング①②③
【建物名称、採取箇所等】 藤ヶ森地区生活会館 窓廻り
【 採 取 場 所 住 所 】 おいらせ町新助川原46-2
【 採 取 日 】 令和7年9月30日 【 採 取 者 】 ㈱東興技術メンテナンス 町屋健吾(一般建築物石綿含有建材調査者)
【 分 析 日 】 令和7年10月3日
【 分 析 方 法 】 JIS A 1481-1(2016)
【分析者及び講習機関等】 齊藤 洋介 (一社)日本環境測定分析協会(建材中のアスベスト定性分析技能試験 受験No. T9-057)
【 前 処 理 方 法 】 粉碎、灰化、酸処理

定性分析結果(推定石綿質量分率)								
層	色	比率	クリソタイル	アモサイト	クロソライト	トレモライト	アキチナライト	アンソファイト
1	灰	35%	無検出	無検出	無検出	無検出	無検出	無検出
2	灰	60%	無検出	無検出	無検出	無検出	無検出	無検出
3	黄	5%	無検出	無検出	無検出	無検出	無検出	無検出

石綿の有無	無
備考) 特になし

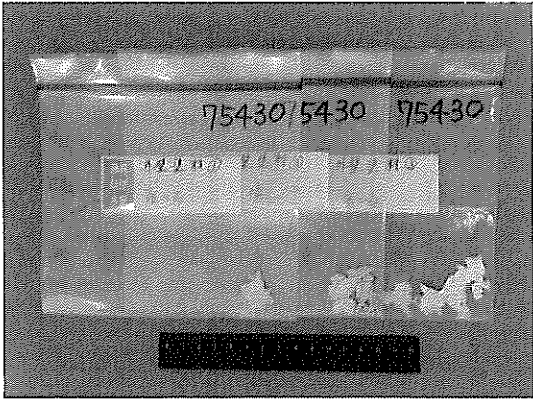
外観写真

- 【 件 名 】 委託第339号 町有集会施設アスベスト含有調査業務委託
【 試 料 名 称 】 外壁塗材①②③
【建物名称、採取箇所等】 藤ヶ森地区生活会館 外壁
【 採 取 場 所 住 所 】 おいらせ町新助川原46-2
【 採 取 日 】 令和7年9月30日 【 採 取 者 】 尚東興技術メンテナンス 町屋健吾(一般建築物石綿含有建材調査者)
【 分 析 日 】 令和7年10月3日
【 分 析 方 法 】 JIS A 1481-1(2016)
【分析者及び講習機関等】 齊藤 洋介 (一社)日本環境測定分析協会(建材中のアスベスト定性分析技能試験 受験No. T9-057)
【 前 処 理 方 法 】 粉碎、灰化、酸処理

定性分析結果(推定石綿質量分率)								
層	色	比率	クリソライト	アモサイト	クロシドライト	トレモライト	アキチノライト	アンソフィライト
1	桃	30%	無検出	無検出	無検出	無検出	無検出	無検出
2	白	70%	無検出	無検出	無検出	無検出	無検出	無検出

石綿の有無	無
備考) 特になし
