橋梁名・所在地・管理者名等

橋梁名	路線名	所在地	起点側	緯度 経度	35° 25′ 44.14″ 137° 09′ 03.29″	橋梁ID
藤之木2号橋 (フリガナ)フジノキ2ゴウハシ	町道四十八-杉ヶ崎線(2級)	可児郡御嵩町井尻字藤之木地内				35.42893,137.15091
管理者名	定期点検実施年月日	路下条件	代替路の有無	自専道or一般道	緊急輸送道路	占用物件(名称)
御嵩町	2024.10.3	普通河川	有	一般道	その他	-

全景写真(起点側、終点側を記載すること)		
架設年次	橋長	幅員
不明	6.0m	6.0m
橋梁形式		
(RC)中実床版橋 重力式橋台		
■管理橋梁ID 15105 ■前回点検 2020 ■第三者被害予防措置の有無 無	<div>橋面写真</div> <div>側面写真</div> <div>桁下写真</div> <div>A1</div> <div>A2</div>

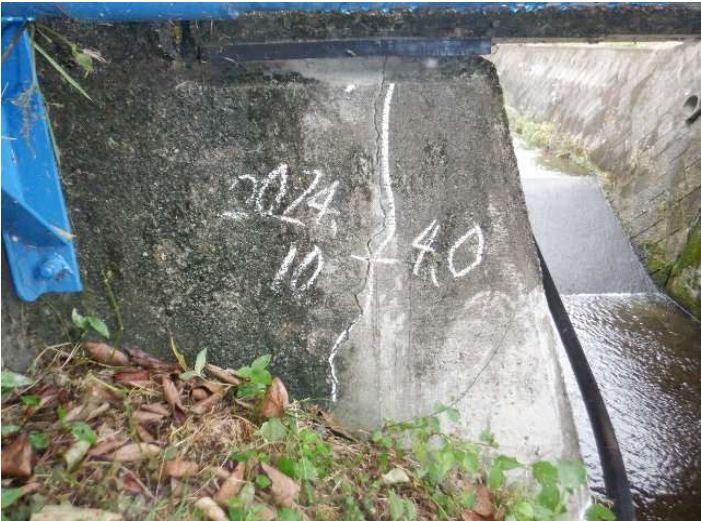
上部構造()【判定区分: 】	下部構造【判定区分: Ⅲ】
	写真1

部材単位の診断(各部材毎に最も厳しい健全性の診断結果を記入)				定期点検者			
定期点検時に記録				応急措置後に記録			
部材名		判定区分 (Ⅰ～Ⅳ)	変状の種類 (Ⅱ以上の場合 に記載)	備考(写真番号、 位置等が分かる ように記載)	応急措置後の 判定区分	応急措置内容	応急措置及び 判定実施年月日
上部構造	主桁						
	横桁						
	床版	Ⅰ					
下部構造		Ⅲ	ひびわれ	写真1(A2橋台:下部構造02)			
支承部		Ⅰ					
その他		Ⅰ

道路橋毎の健全性の診断(判定区分Ⅰ～Ⅳ)	
定期点検時に記録	
(判定区分)	(所見等)
Ⅲ	A2橋台に幅4.0mmのひびわれが新たに見られる。早期の措置が必要である。

支承部【判定区分: 】	その他【判定区分: 】
	(A2橋台: 下部構造02)
