橋梁名・所在地・管理者名等

橋梁名	路線名	所在地	起点側	緯度 経度	35.42893 137.15091	施設ID 35.42893,137.15091
藤之木2号橋 (フリカナ)                      フジノキ2ゴウハン	町道四十八-杉ヶ崎線(2級)	可児郡御嵩町井尻字藤之木地内				
管理者名		路下条件	代替路の有無	自専道or一般道	緊急輸送道路	占用物件(名称)
御嵩町		普通河川	有	一般道	指定無し	-

告示に基づく健全性の診断の区分
Ⅲ

架設年度	橋長	幅員	橋梁形式
不明	6.0	6.0	上部構造                      下部構造                      基礎構造 311-③RC橋 _RC 中実床版      11-重力式橋台                      9-その他

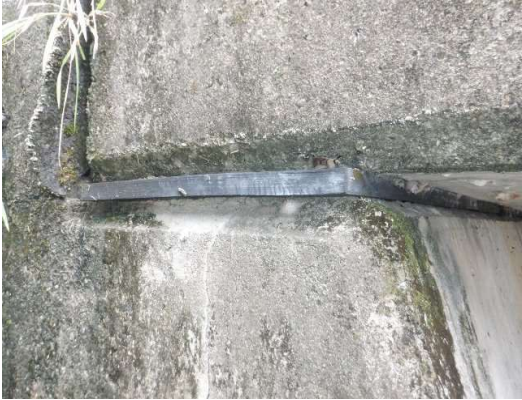
写真番号		5		径間		1		部材番号		橋台A2側	
																備考		桁かかり長が不足している(400mm)。									
構成要素								構成要素																			
想定する状況				構成要素の状態				想定する状況				構成要素の状態															
																写真番号		6		径間				部材番号			
																備考		(適宜、特記事項など)									
構成要素								構成要素																			
想定する状況				構成要素の状態				想定する状況				構成要素の状態															
																写真番号		7		径間				部材番号			
																備考		(適宜、特記事項など)									
構成要素								構成要素																			
想定する状況				構成要素の状態				想定する状況				構成要素の状態															
																写真番号		8		径間				部材番号			
																備考		(適宜、特記事項など)
