路線名	林道 サビヤ山線	事業名	林道施設災害 (令和6年災)復旧 事業		
林道区分	奥 地	級別区分	自動車道 1級	設計速度	20km/h
年 度	令和7年度		施行主体	輪 島 市	
名 称	全体平面図(1号箇所) 1葉中 1番				
施行地	石川 県 輪 島 市 門 前 町 浦 上 地 内				
縮 尺	図 面	1 / 13	審 査 者	設 計 者	
1:500	番 号	13

その1 平面図・縦断面図・標準断面図(1/1)

1号箇所		林道		林道施設災害		事業	
路線名	林道サビヤ山線	事業名	林道施設災害(令和6年災)復旧	設計速度	20km/h	施行主体	輪島市
林道区分	奥地	級別区分	自動車道1級	設計速度	20km/h	施行主体	輪島市
年度	令和7年度	施行主体	輪島市	設計速度	20km/h	施行主体	輪島市
名称	その1平面図・縦断面図・標準断面図	1葉中	1番	設計速度	20km/h	施行主体	輪島市
施行地	石川県輪島市門前町浦上	地内		設計速度	20km/h	施行主体	輪島市
縮尺	図面2/13	審査者		設計者		施行主体	輪島市
図示	番号	13		設計者		施行主体	輪島市

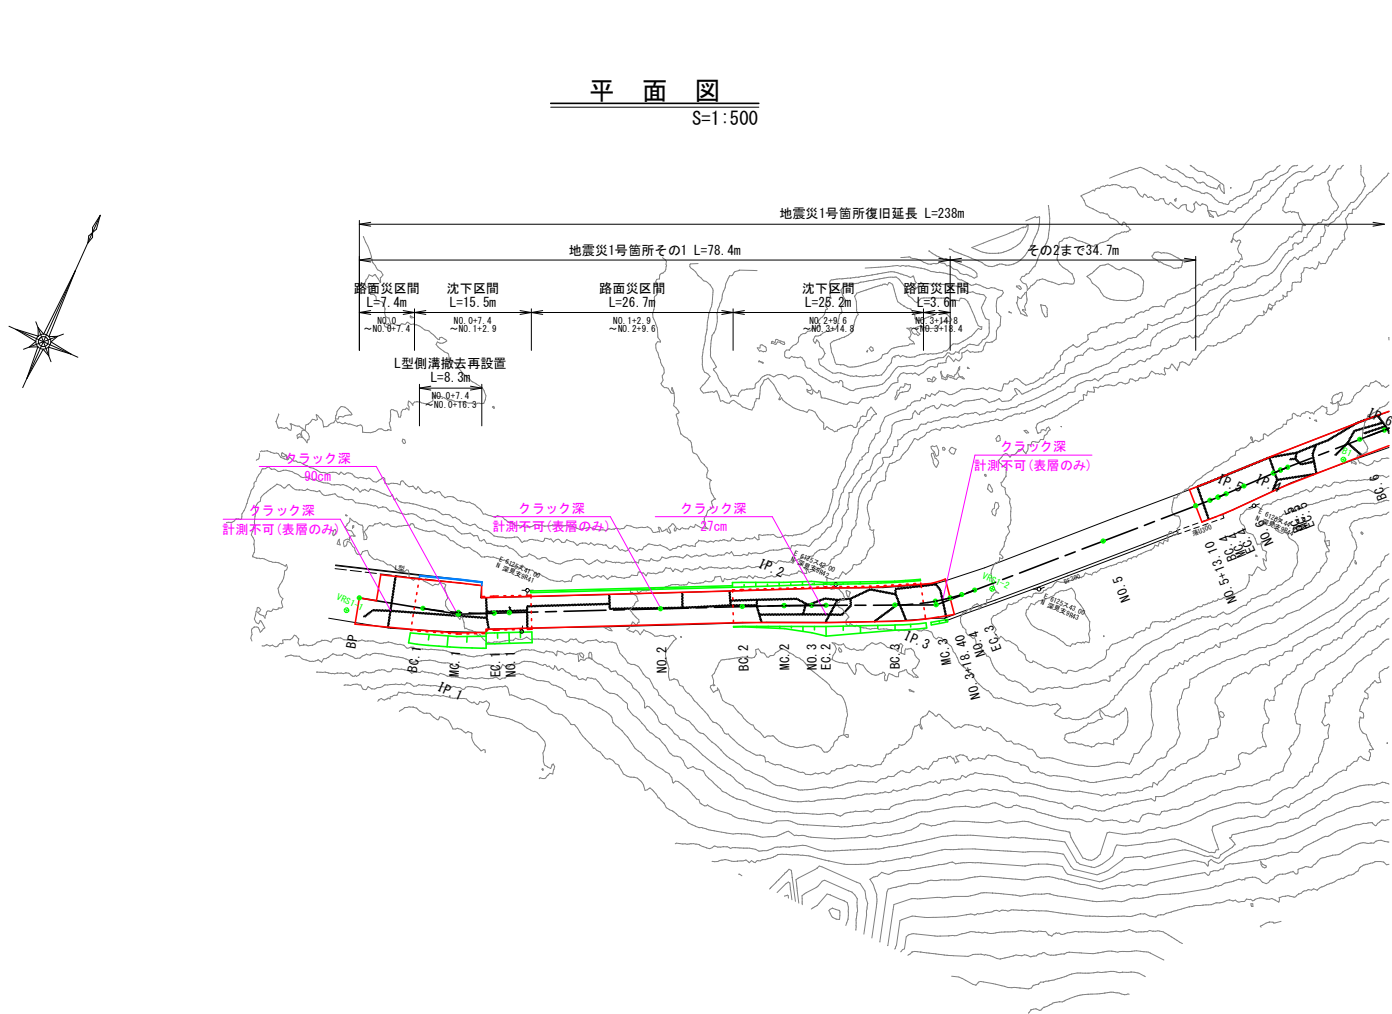
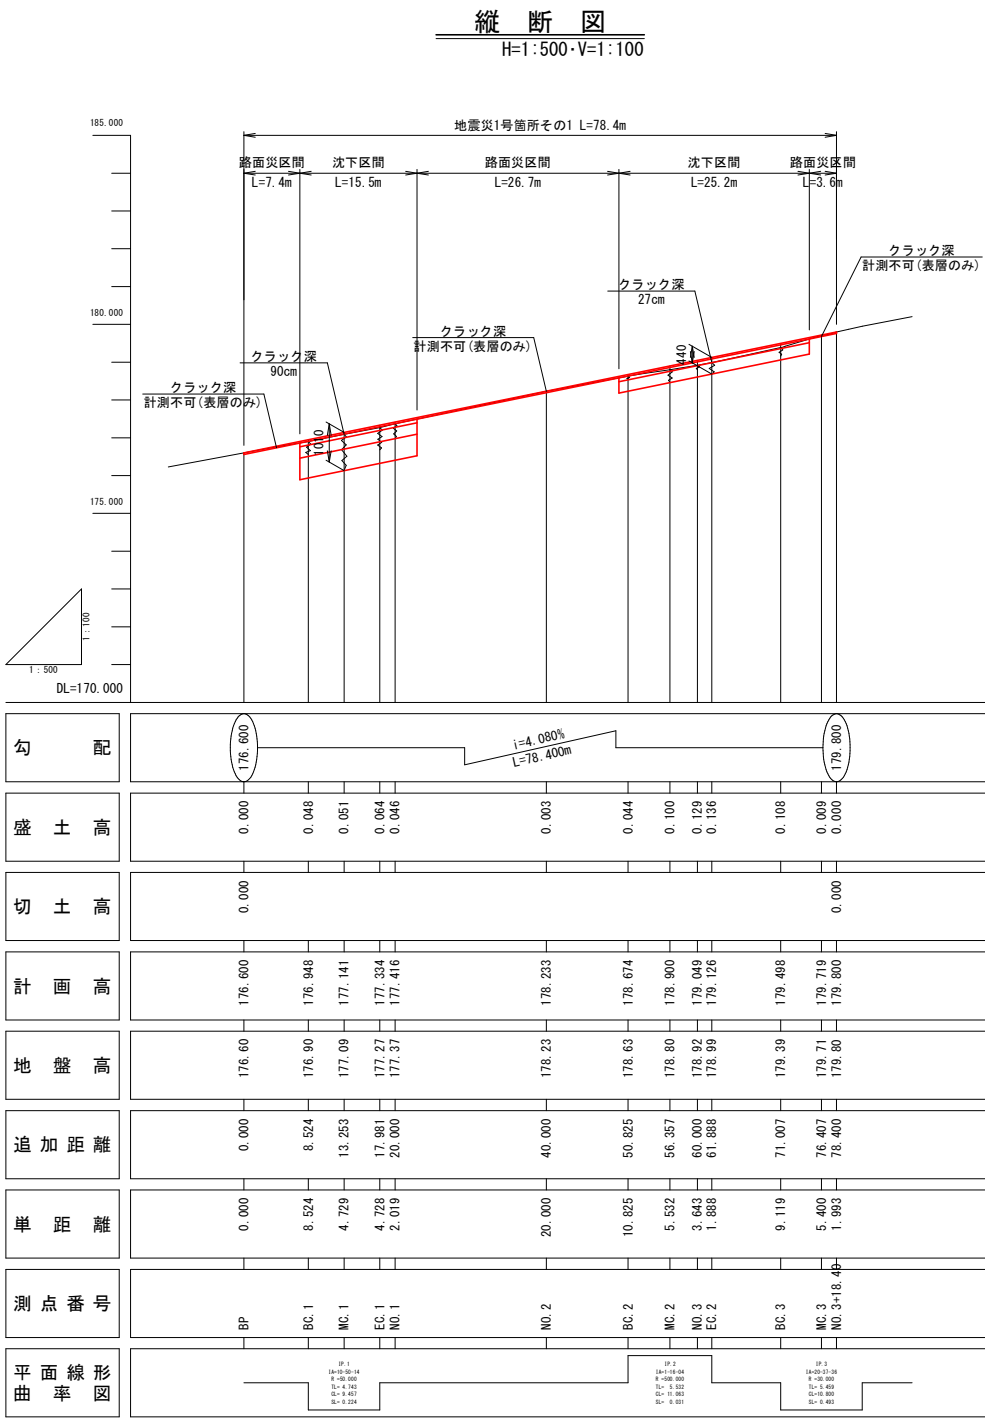
- ※注
- ・No. 0～No. 0+7.4間は路盤クラック深が確認不可のため、表層工復旧および不陸整正とした。
 - ・No. 0+7.4～No. 1+2.9間は沈下区間かつ同程度の縦断クラックが確認されたため、最大クラック深90cmを復旧厚設定根拠とした。
 - ・No. 1+2.9～No. 2+9.6間は路盤クラック深が確認不可のため、表層工復旧および不陸整正とした。
 - ・No. 2+9.6～No. 3+14.8間は沈下区間かつ同程度の縦断クラックが確認されたため、最大クラック深27cmを復旧厚設定根拠とした。
 - ・No. 3+14.8～No. 3+18.4間は路盤クラック深が確認不可のため、表層工復旧および不陸整正とした。

※施工時には現地CBR1.6%以上を確認すること

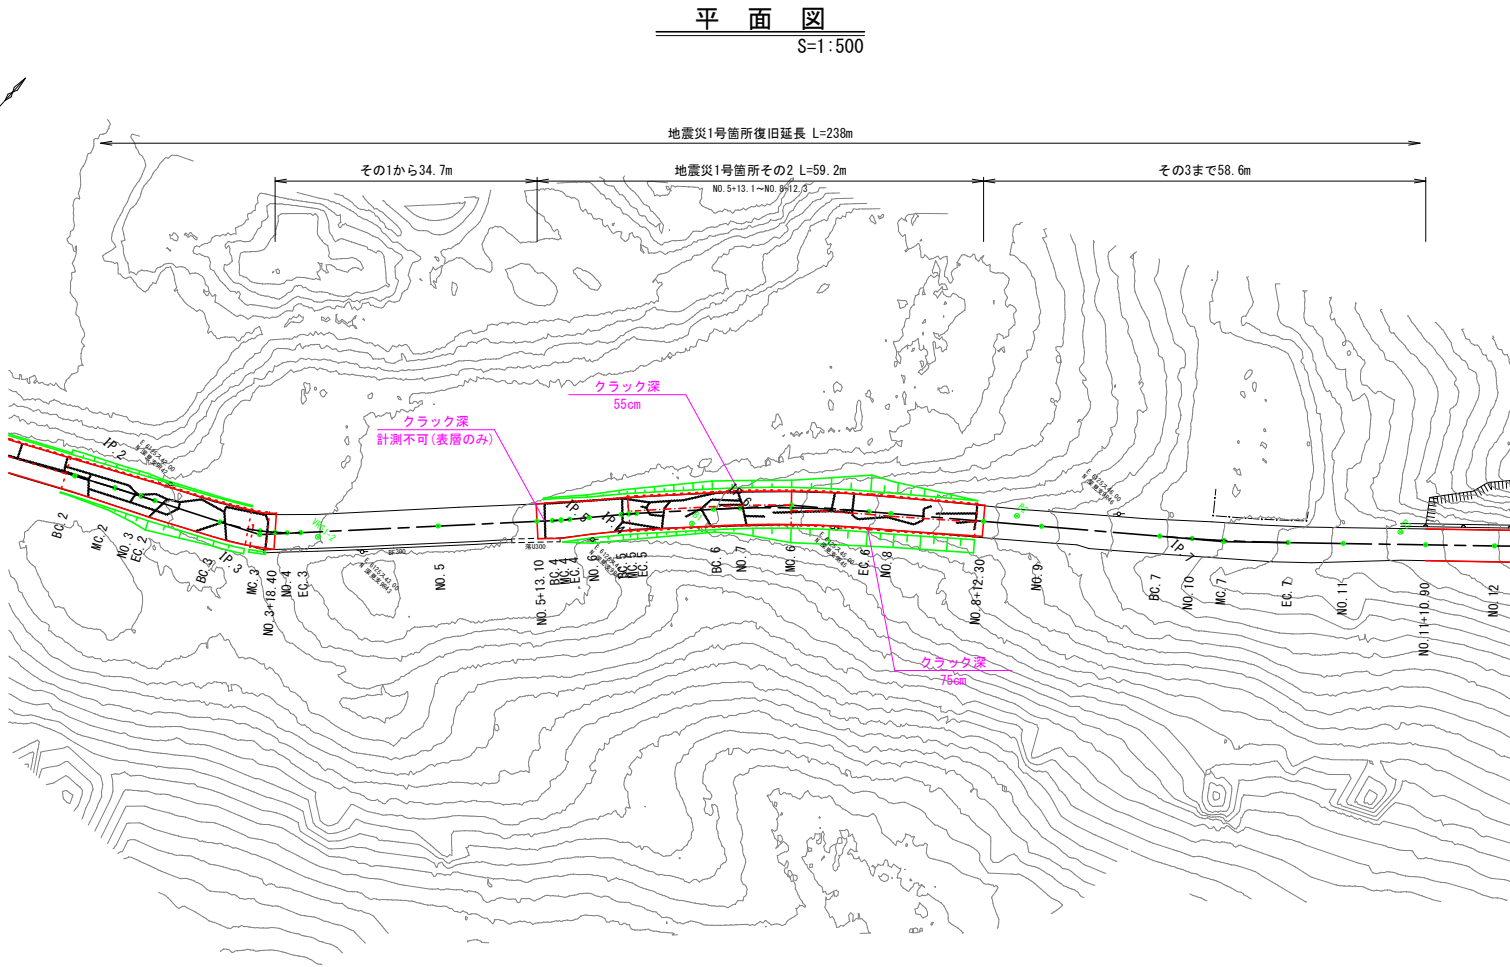
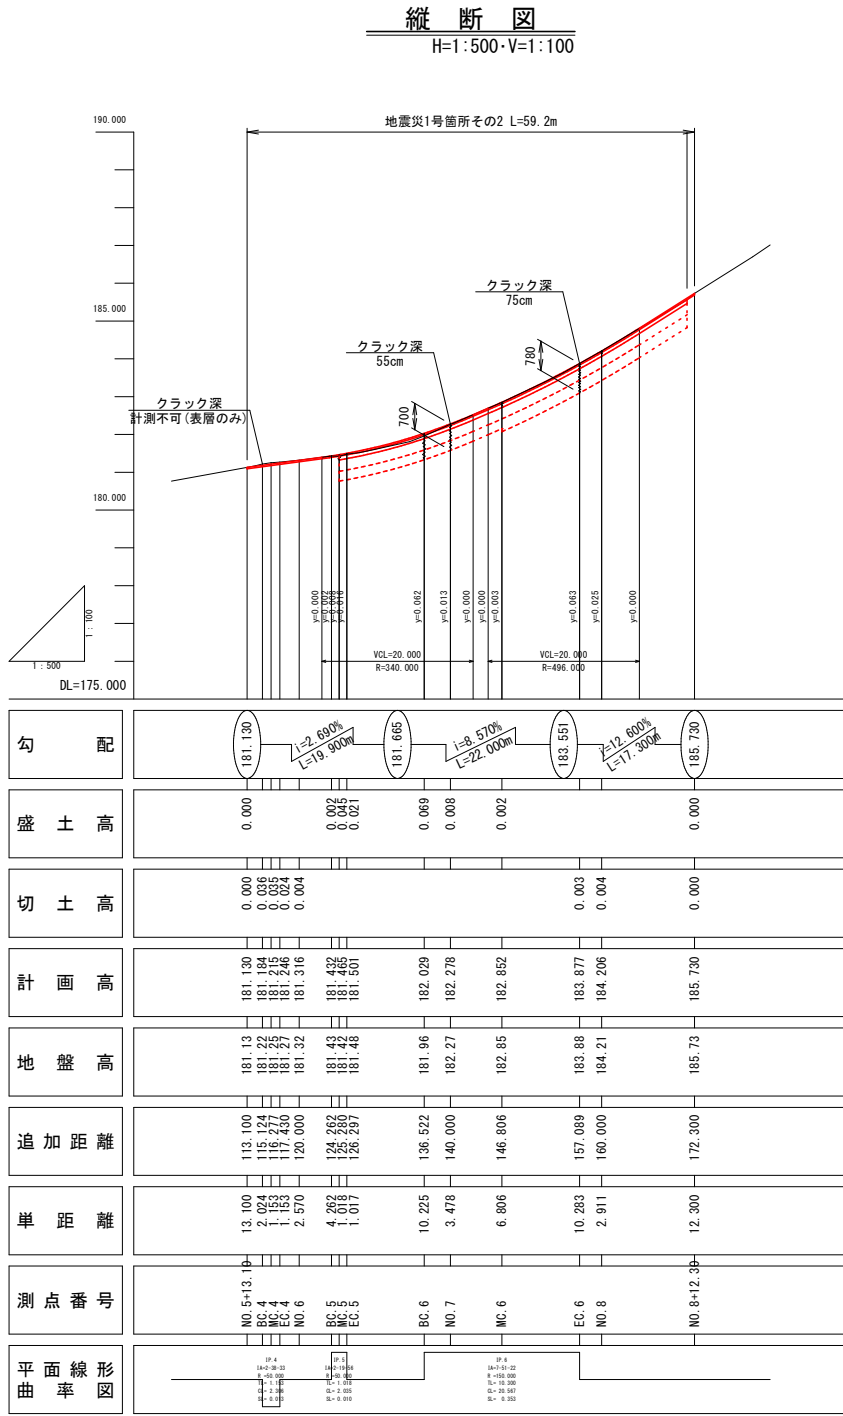
その2 平面図・縦断図・標準断面図(1/1)

- 以下に示す下層路盤復旧区間以外は路盤クラック深が確認不可のため、表層工復旧および不陸整正とした。
- MC. 5～MC. 6間と同程度の縦断クラックが確認されたため、最大クラック深55cmを復旧厚設定根拠とした。
- MC. 6～No. 8+11.3間と同程度の縦断クラックが確認されたため、最大クラック深75cmを復旧厚設定根拠とした。

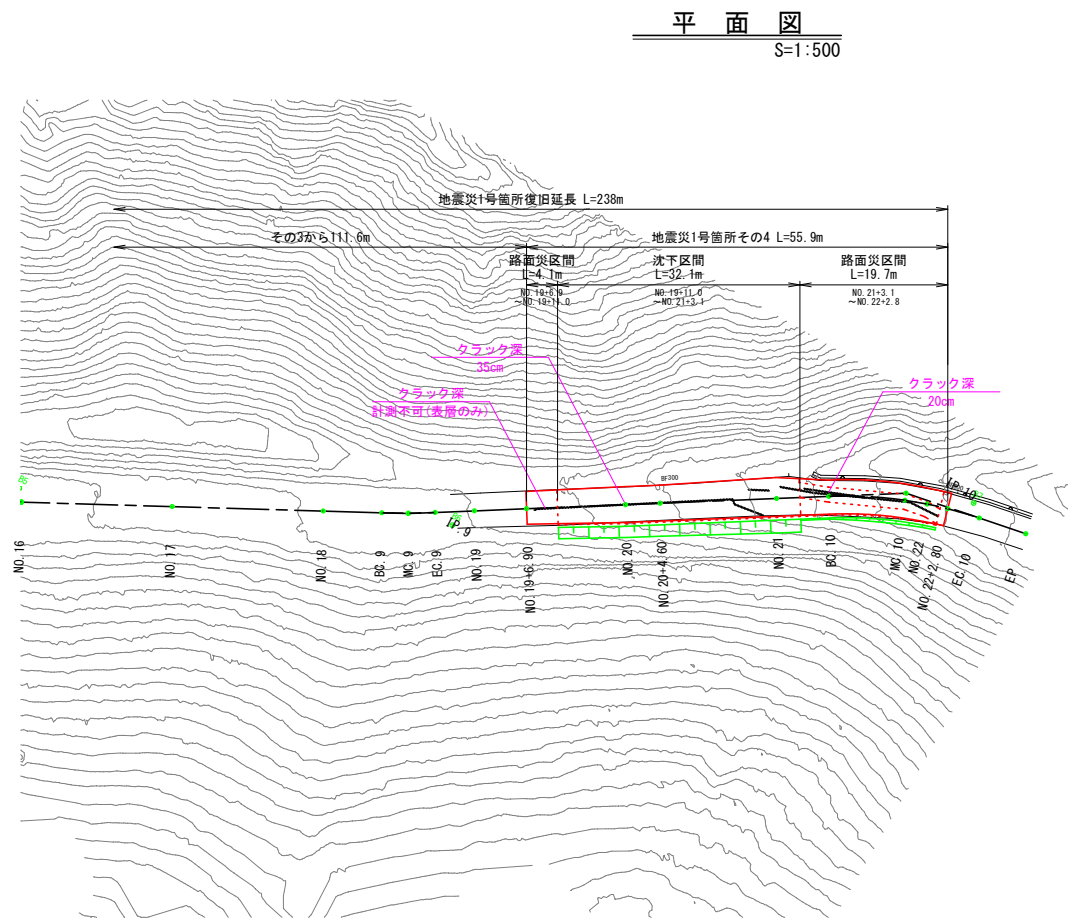
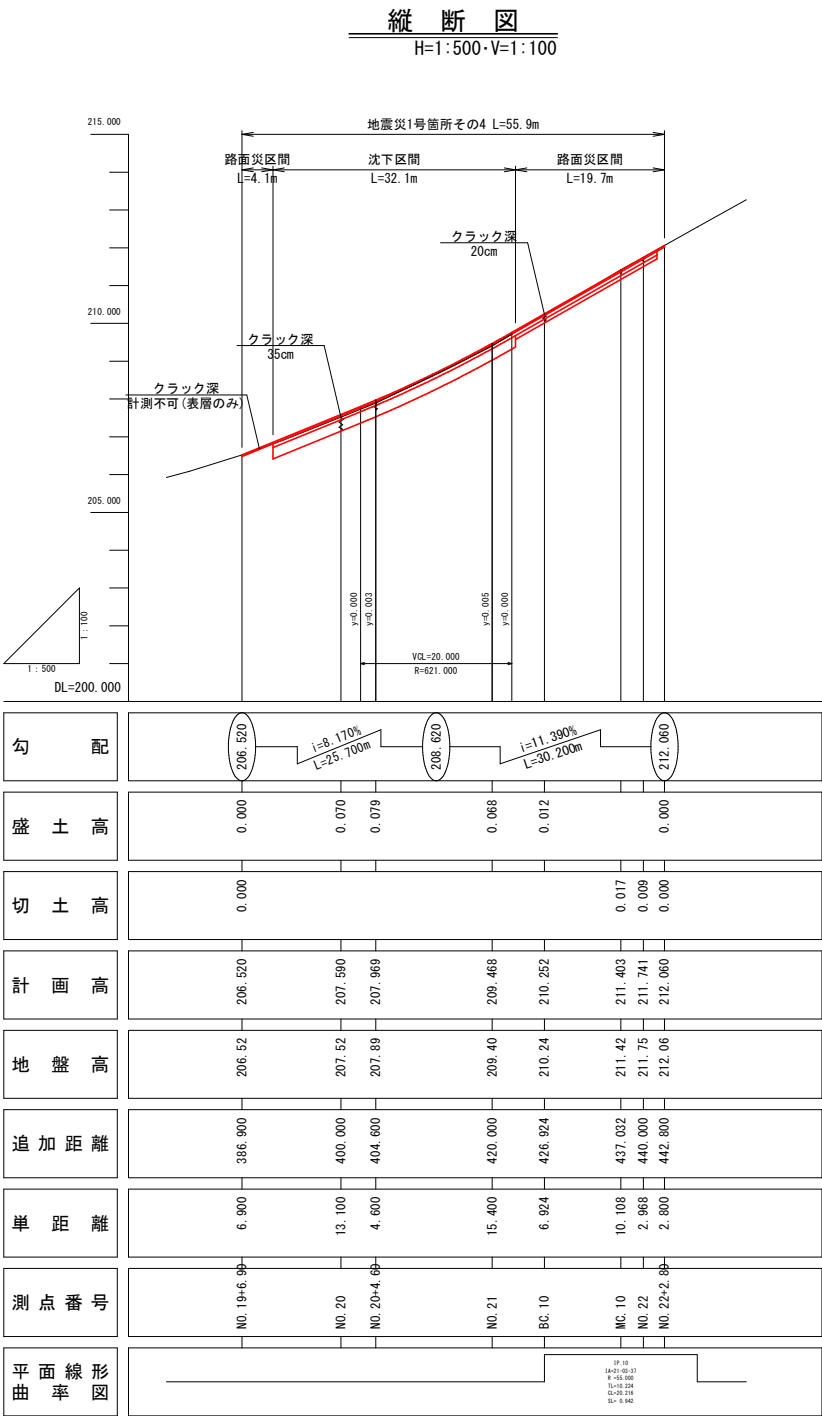
その4 平面図・縦断図・標準断面図(1/1)

- ・No. 19+6.9～No. 19+11.0間は路盤クラック深が確認不可のため、表層工復旧および不陸整正とした。
- ・No. 19+11.0～No. 21+3.1間は沈下区間かつ同程度の縦断クラックが確認されたため、最大クラック深35cmを復旧厚設定根拠とした。
- ・No. 21+3.1～No. 22+2.8間は同程度の縦断クラックが確認されたため、最大クラック深20cmを復旧厚設定根拠とした。

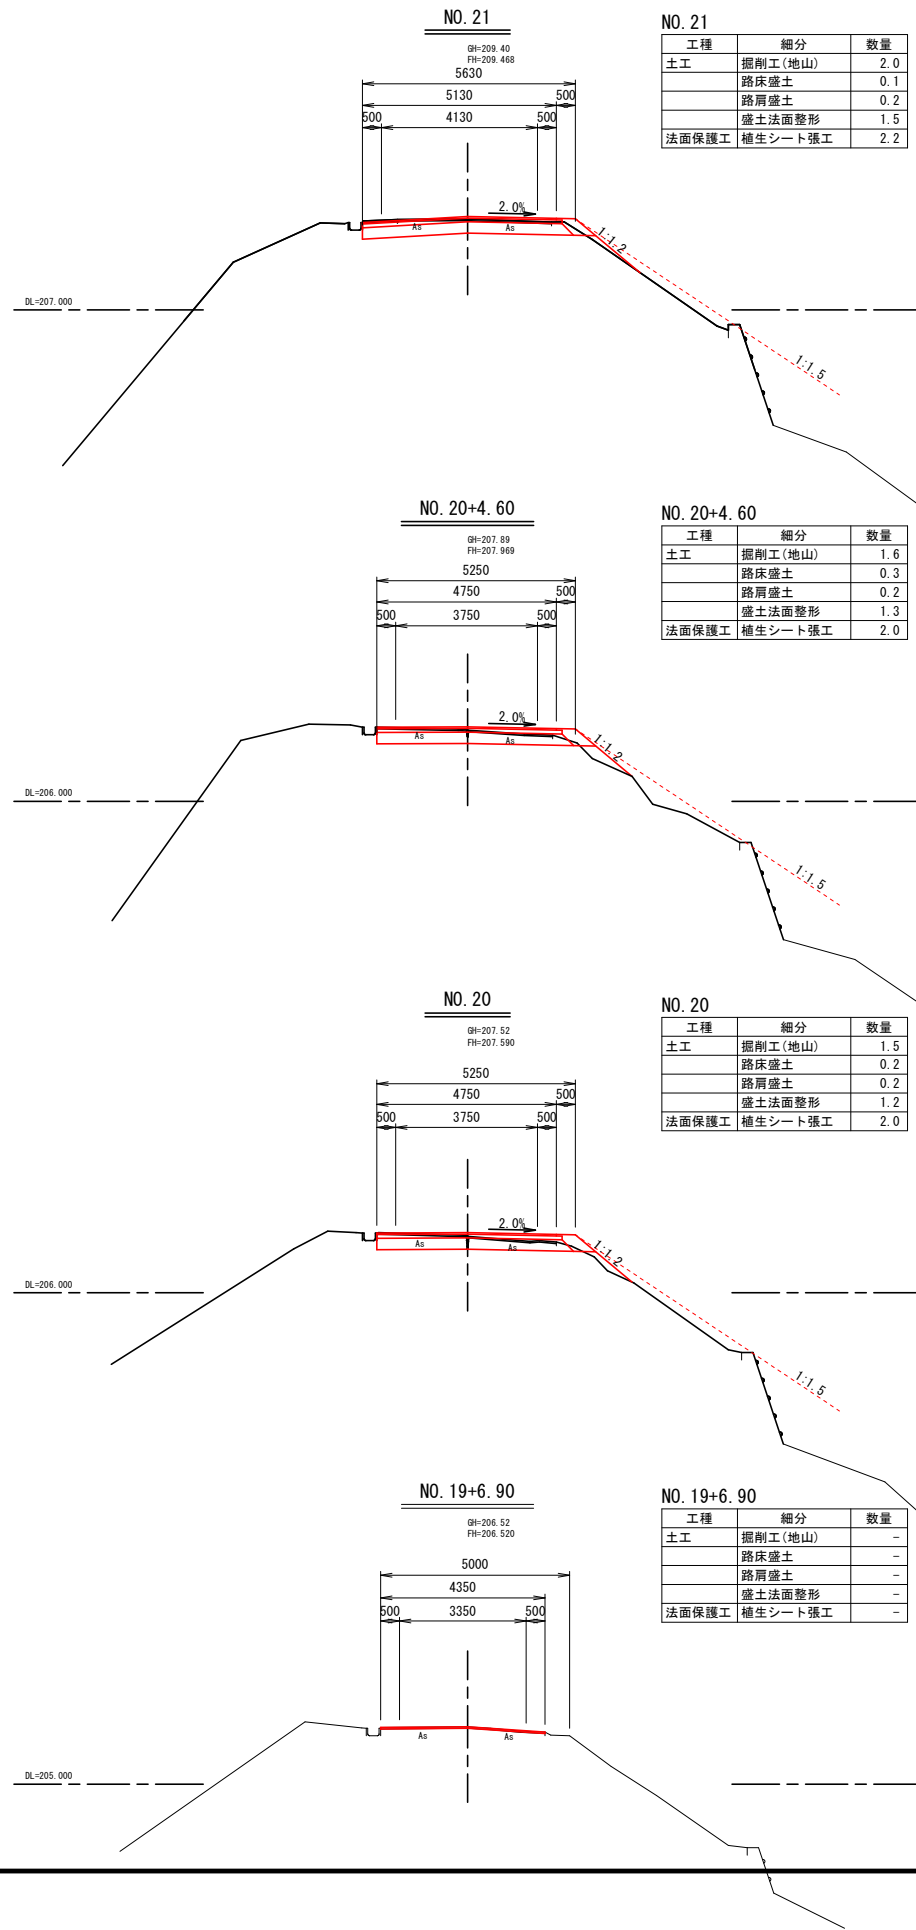
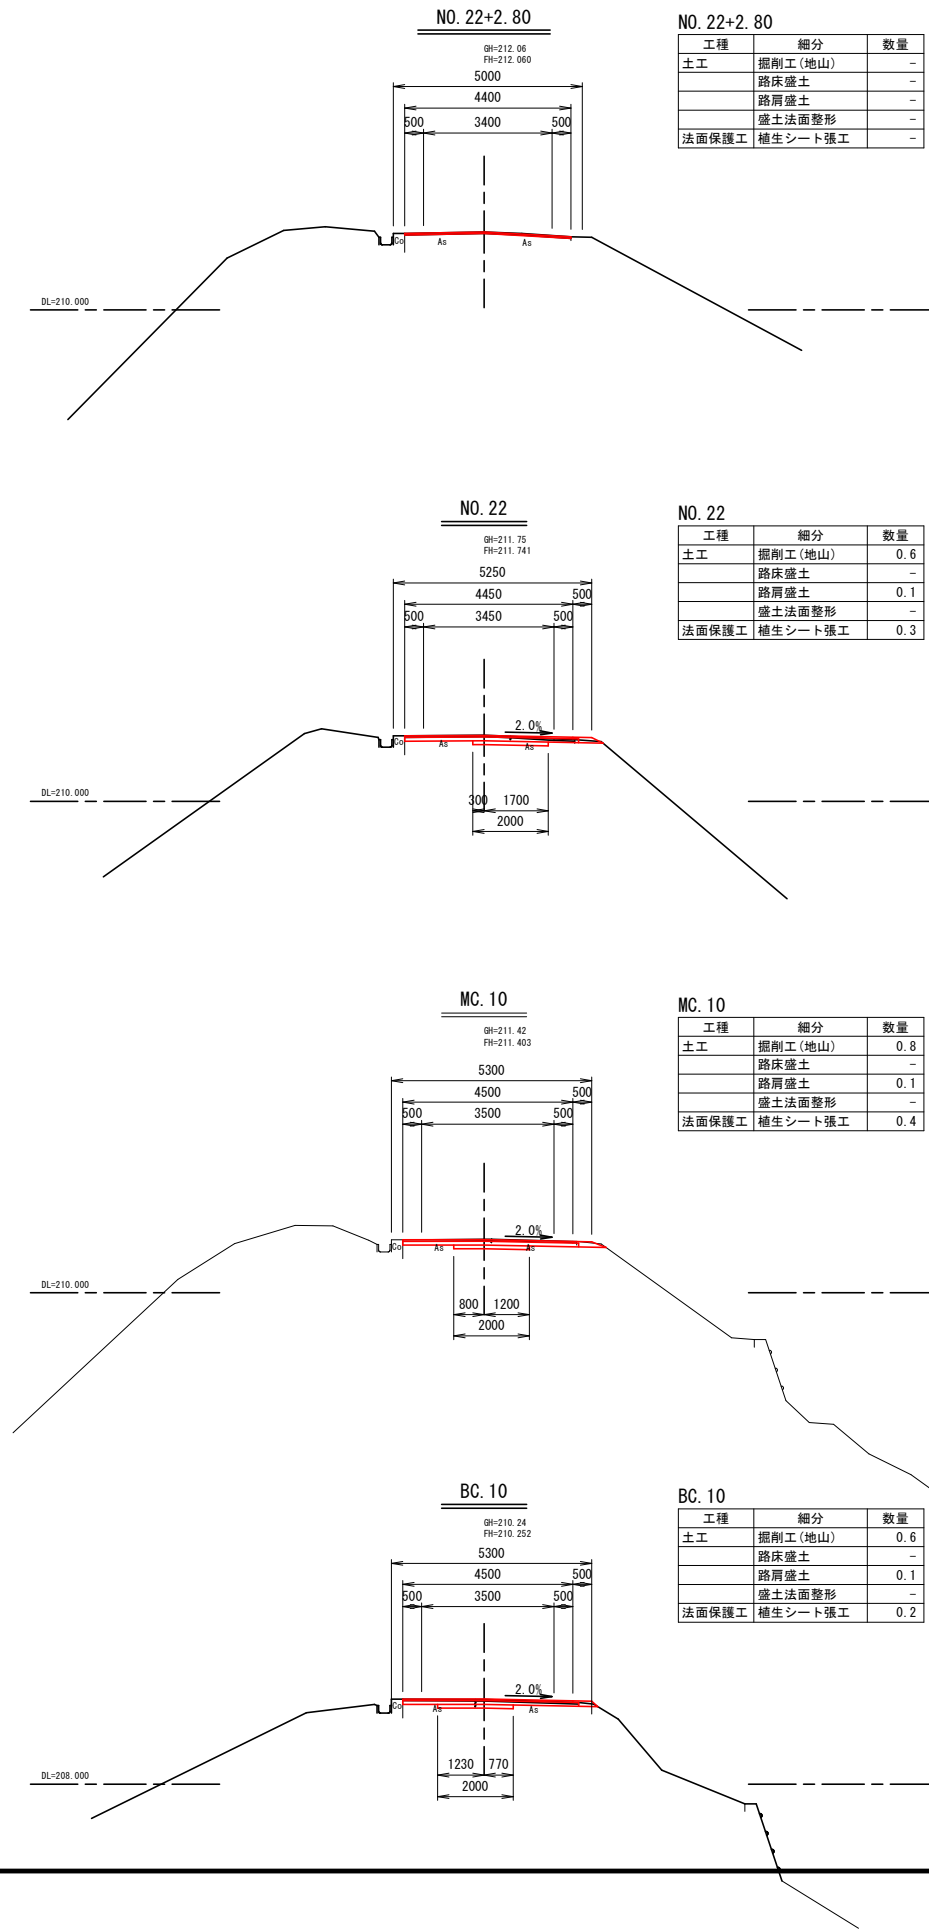
その4横断図(1/1)

※注
・No. 19+6.9～No. 19+11.0間は路壁クラック深が確認不可のため、表層工復旧および不陸整正とした。
・No. 19+11.0～No. 21+3.1間は沈下区間かつ同程度の縦断クラックが確認されたため、最大クラック深35cmを復旧厚設定根拠とした。
・No. 21+3.1～No. 22+2.8間は同程度の縦断クラックが確認されたため、最大クラック深20cmを復旧厚設定根拠とした。
