| 路線名 | 林道サビヤ山線 | 事業名 | 林道施設災害(令和6年災)復旧 | 事業 |
| 名称 | 全体平面図(11~12号箇所) 1葉中 1番 | | | |

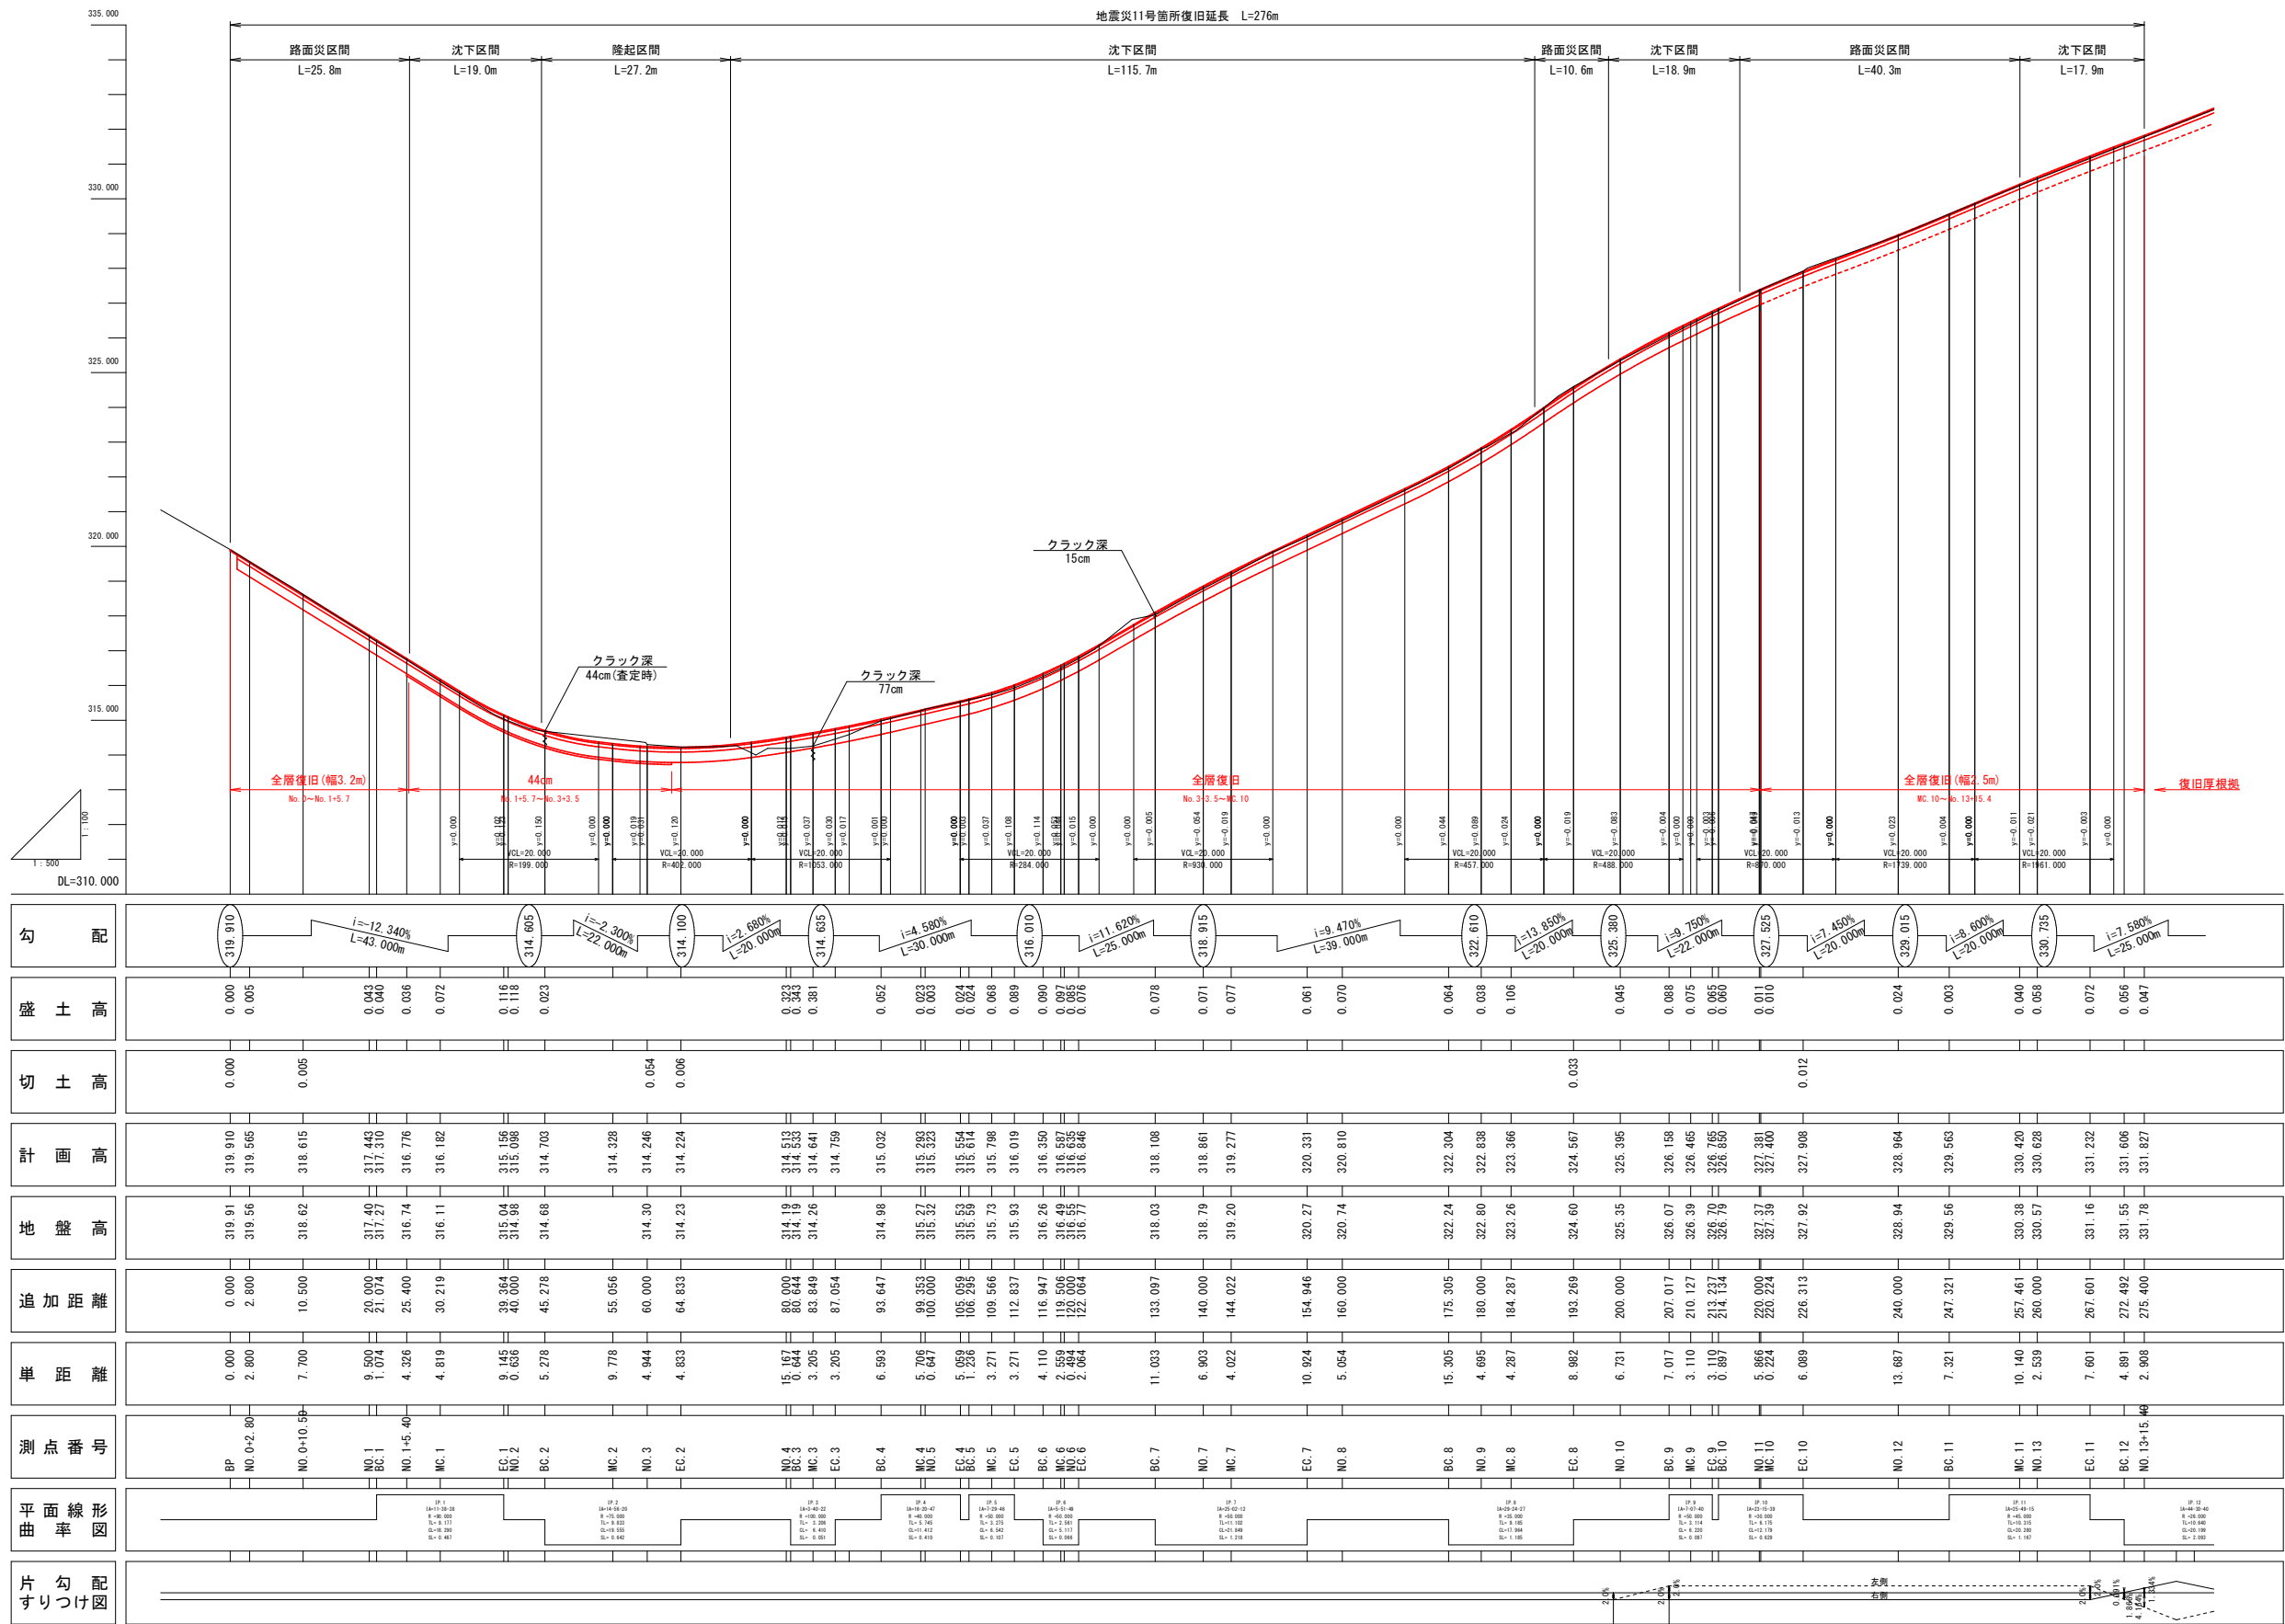
縦断図(1/1)

※注
・NO. 0~No. 1+5.7間は擁壁の床面影響範囲および縦断クラック範囲(幅3.2m)を全層復旧とした。
・NO. 1+5.7~No. 3+3.5間は沈下・隆起区間かつ同程度の縦断クラックが確認されたため、最大クラック深44cm(査定時)を復旧厚設定根拠とした。
・NO. 3+3.5~No. 10間は沈下および擁壁復旧区間であるため、全層復旧とした。
・MC. 10~No. 13+15.4間は擁壁の床面影響範囲(幅2.5m)を全層復旧とした。

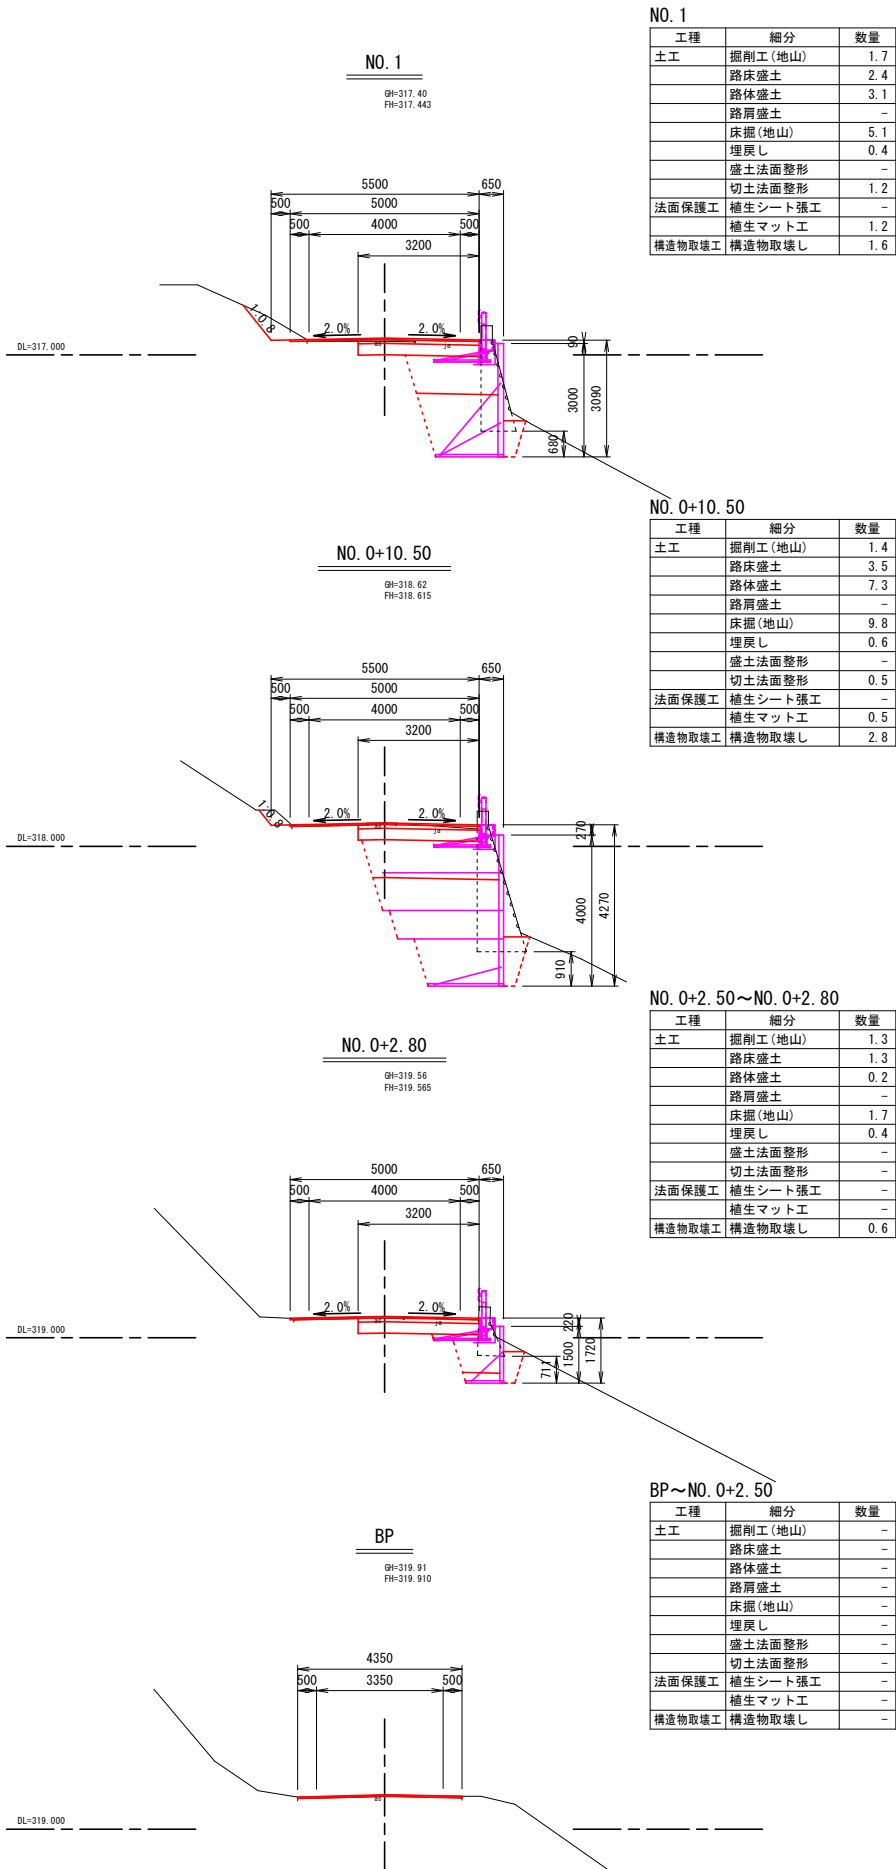
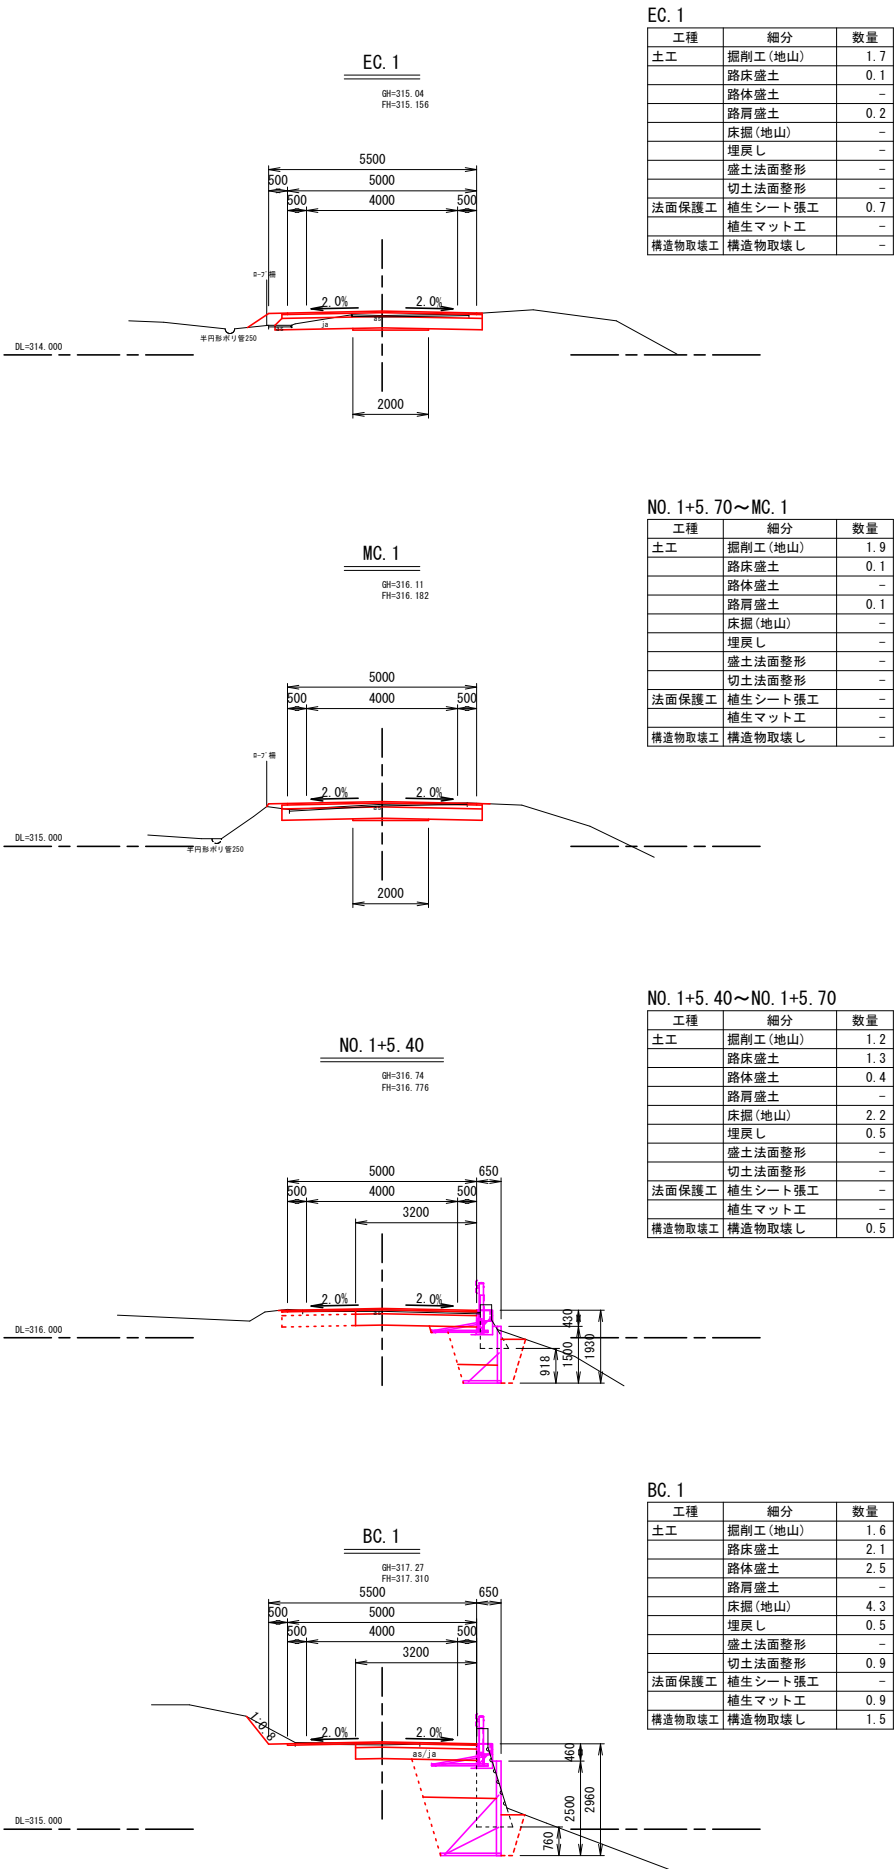
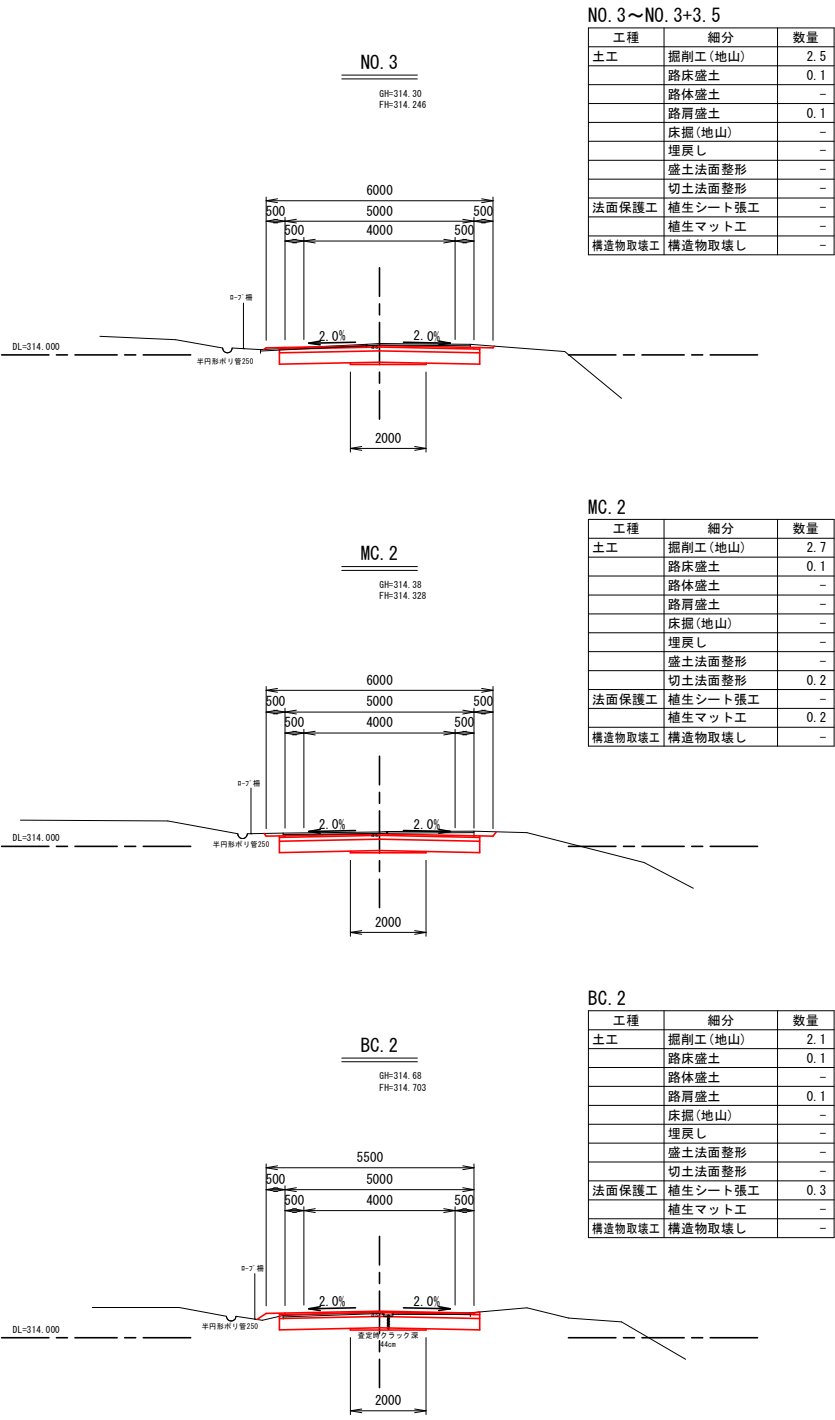
横断図(1/5)

- ・ NO. 0~No. 1+5. 7間は擁壁の床掘影響範囲および縦断クラック範囲(幅3.2m)を全層復旧とした。
- ・ NO. 1+5. 7~No. 3+3. 5間は沈下・隆起区間かつ同程度の縦断クラックが確認されたため、最大クラック深44cm(査定時)を復旧厚設定根拠とした。
- ・ NO. 3+3. 5~MC. 10間は沈下および擁壁復旧区間であるため、全層復旧とした。
- ・ MC. 10~No. 13+15. 4間は擁壁の床掘影響範囲(幅2.5m)を全層復旧とした。

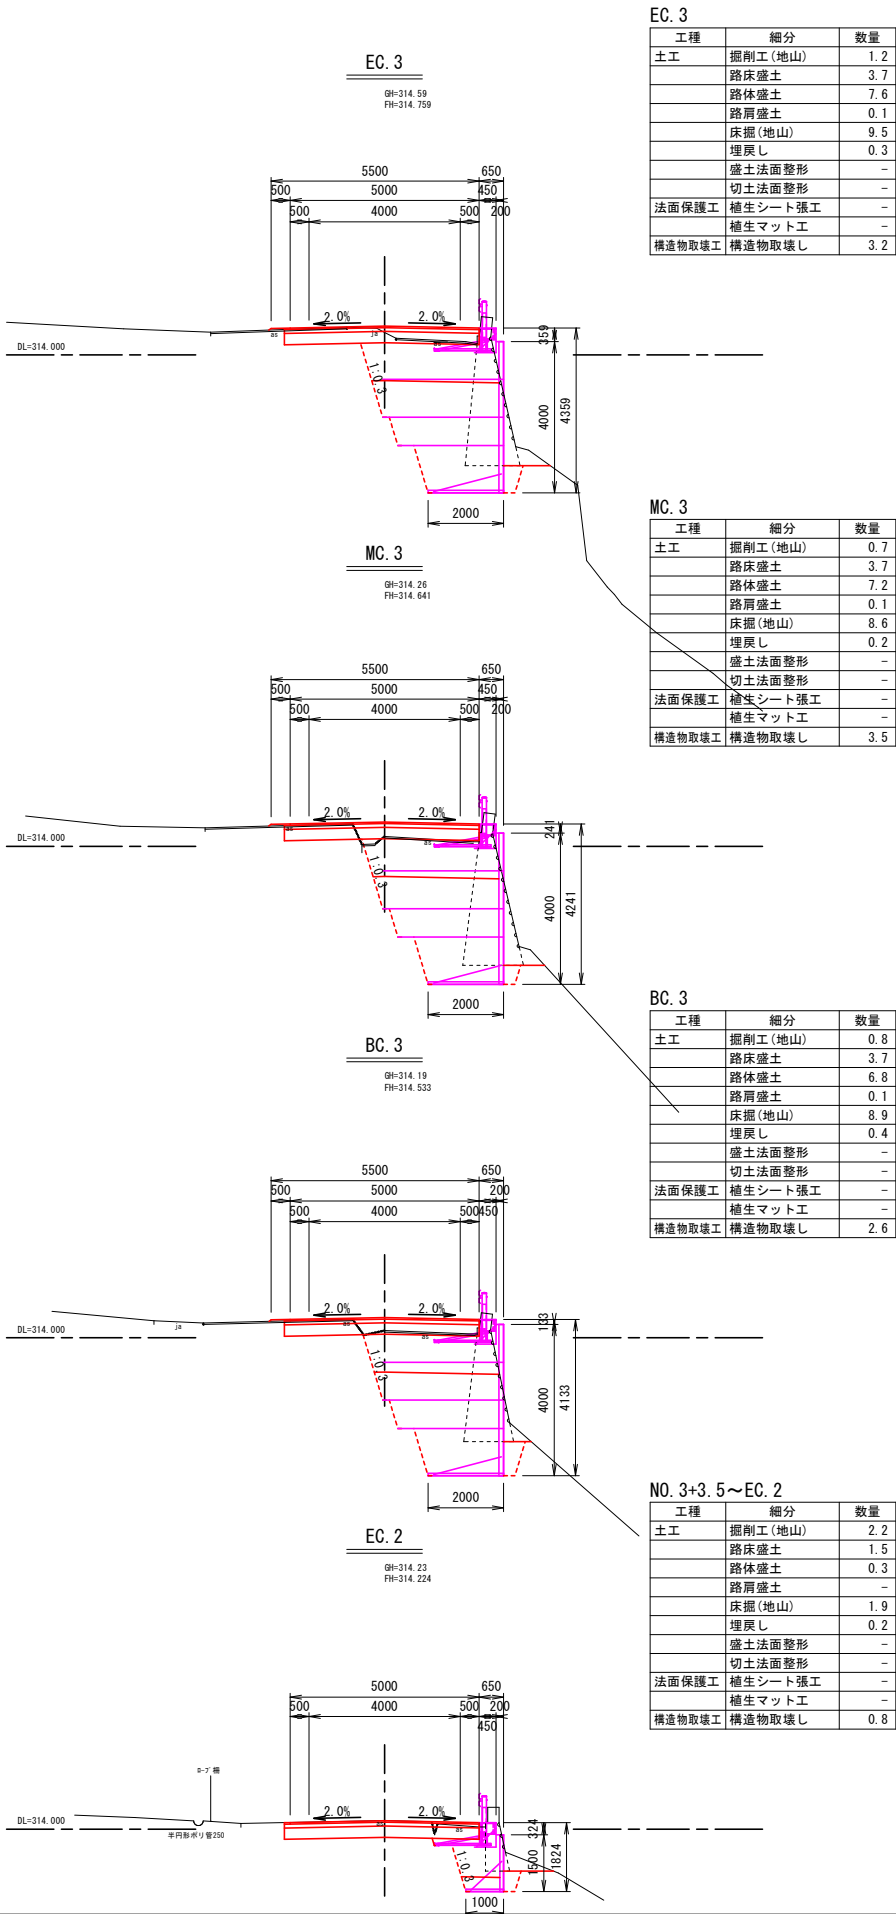
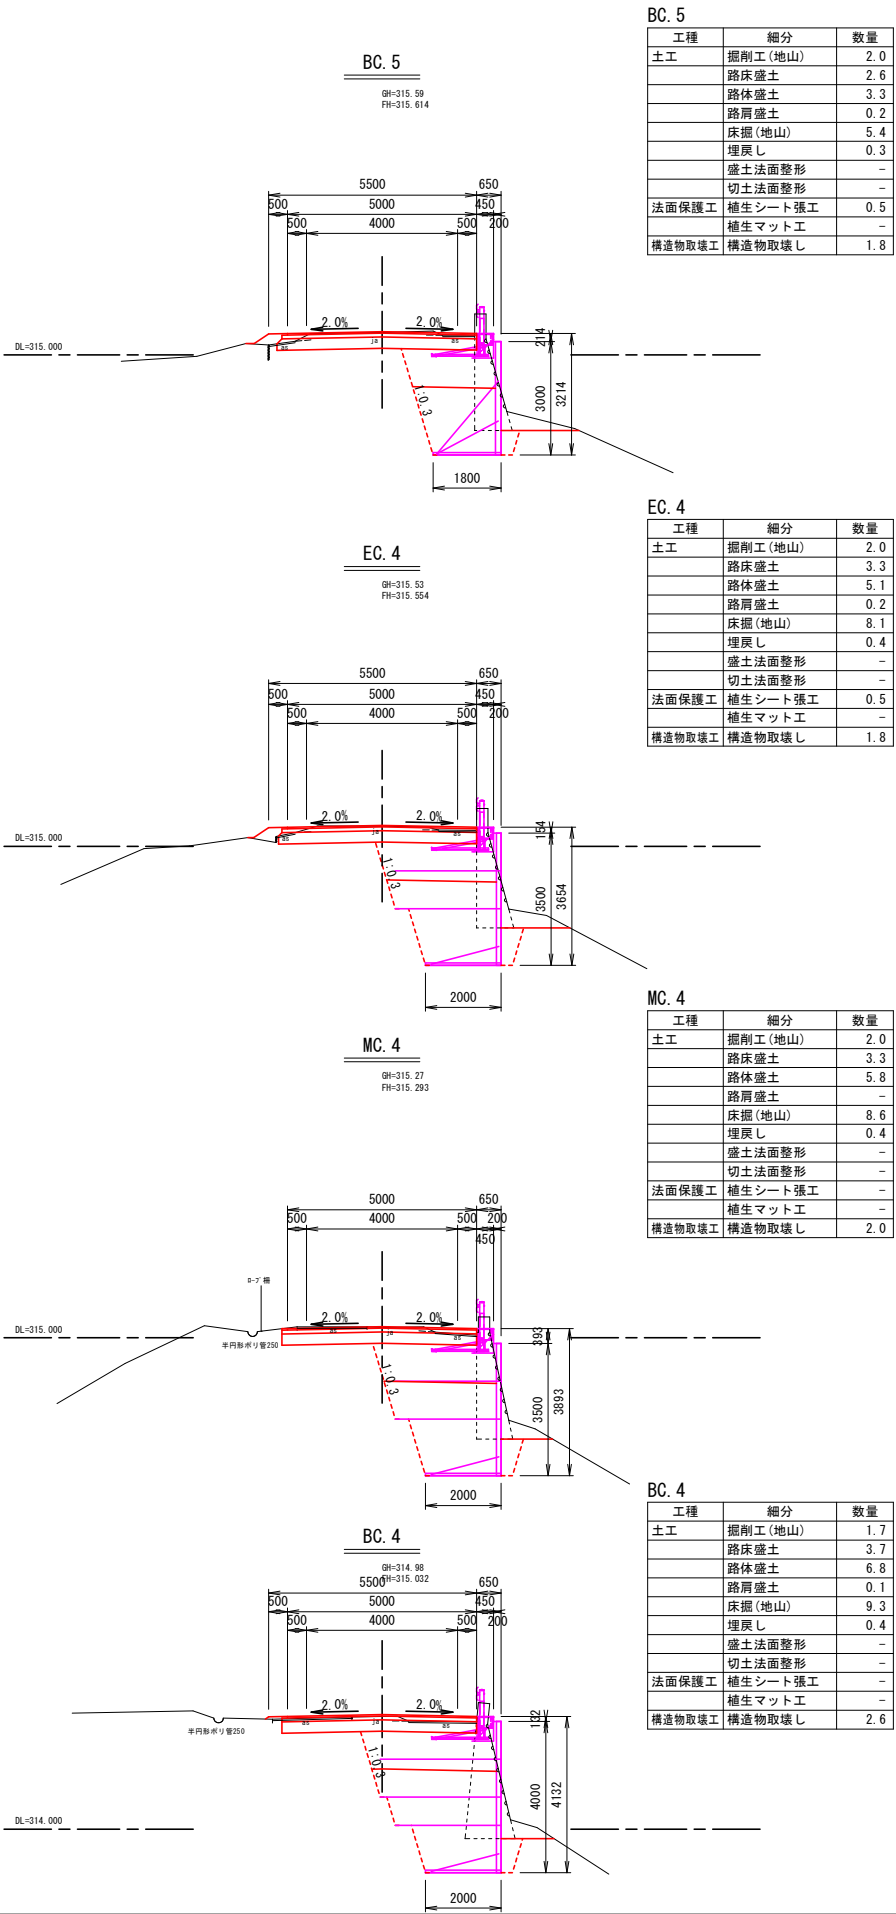
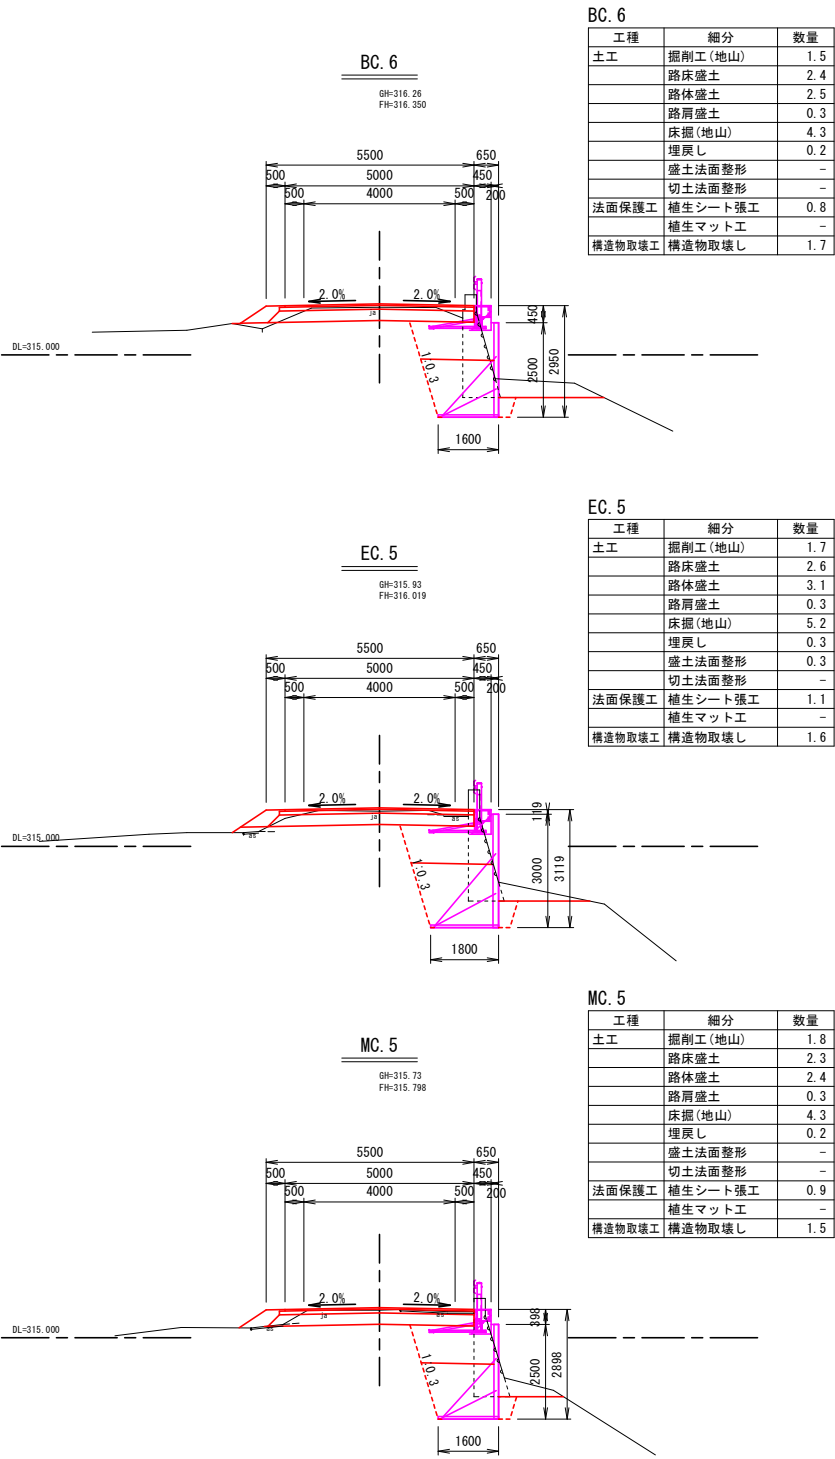
横断図(2/5)

- ・ NO. 0~No. 1+5. 7間は擁壁の床掘影響範囲および縦断クラック範囲(幅3.2m)を全層復旧とした。
- ・ NO. 1+5. 7~No. 3+3. 5間は沈下・隆起区間かつ同程度の縦断クラックが確認されたため、最大クラック深44cm(査定時)を復旧厚設定根拠とした。
- ・ NO. 3+3. 5~MC. 10間は沈下および擁壁復旧区間であるため、全層復旧とした。
- ・ MC. 10~No. 13+15. 4間は擁壁の床掘影響範囲(幅2.5m)を全層復旧とした。

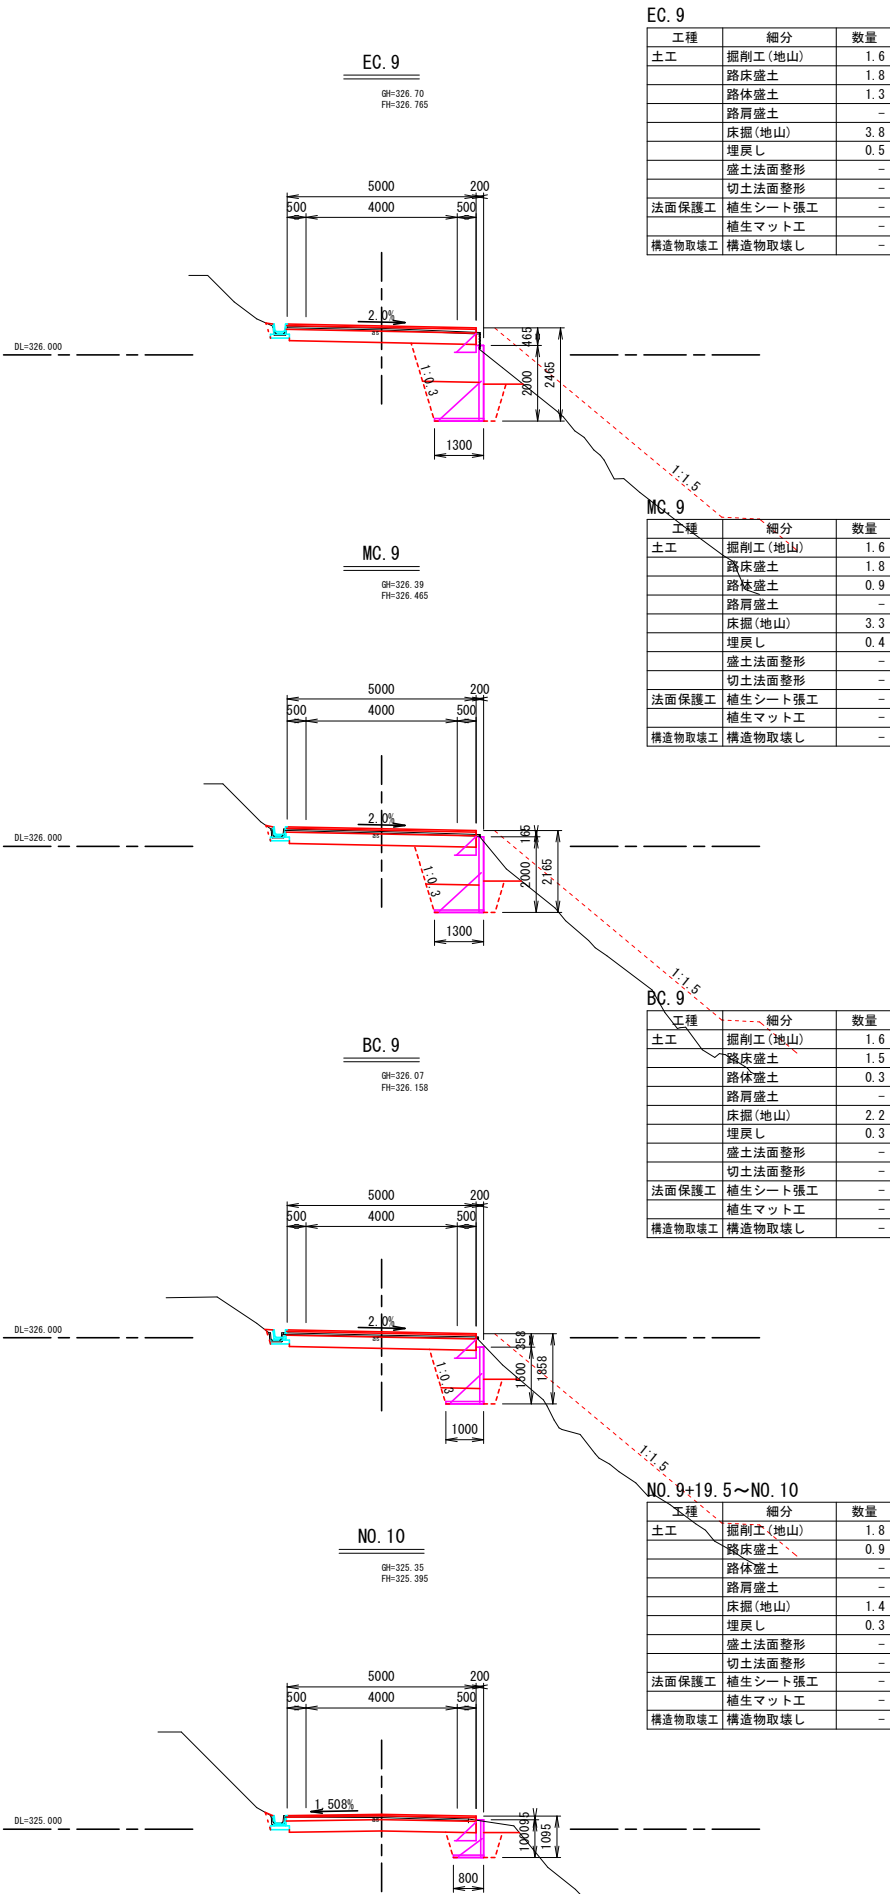
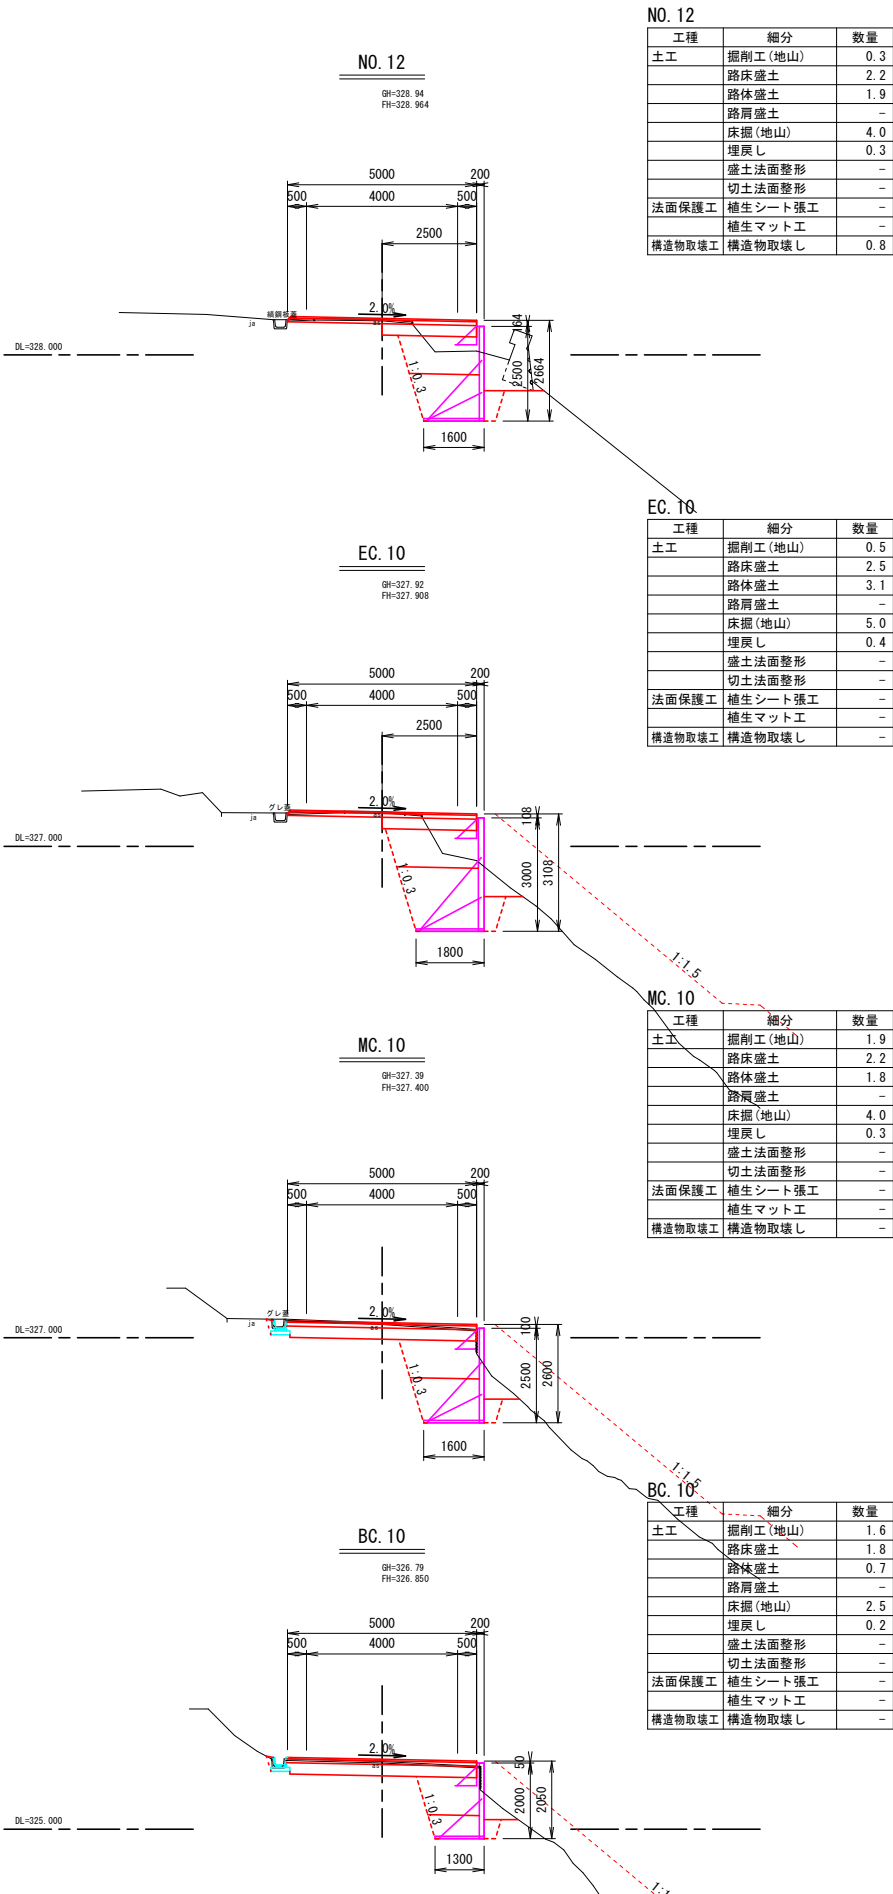
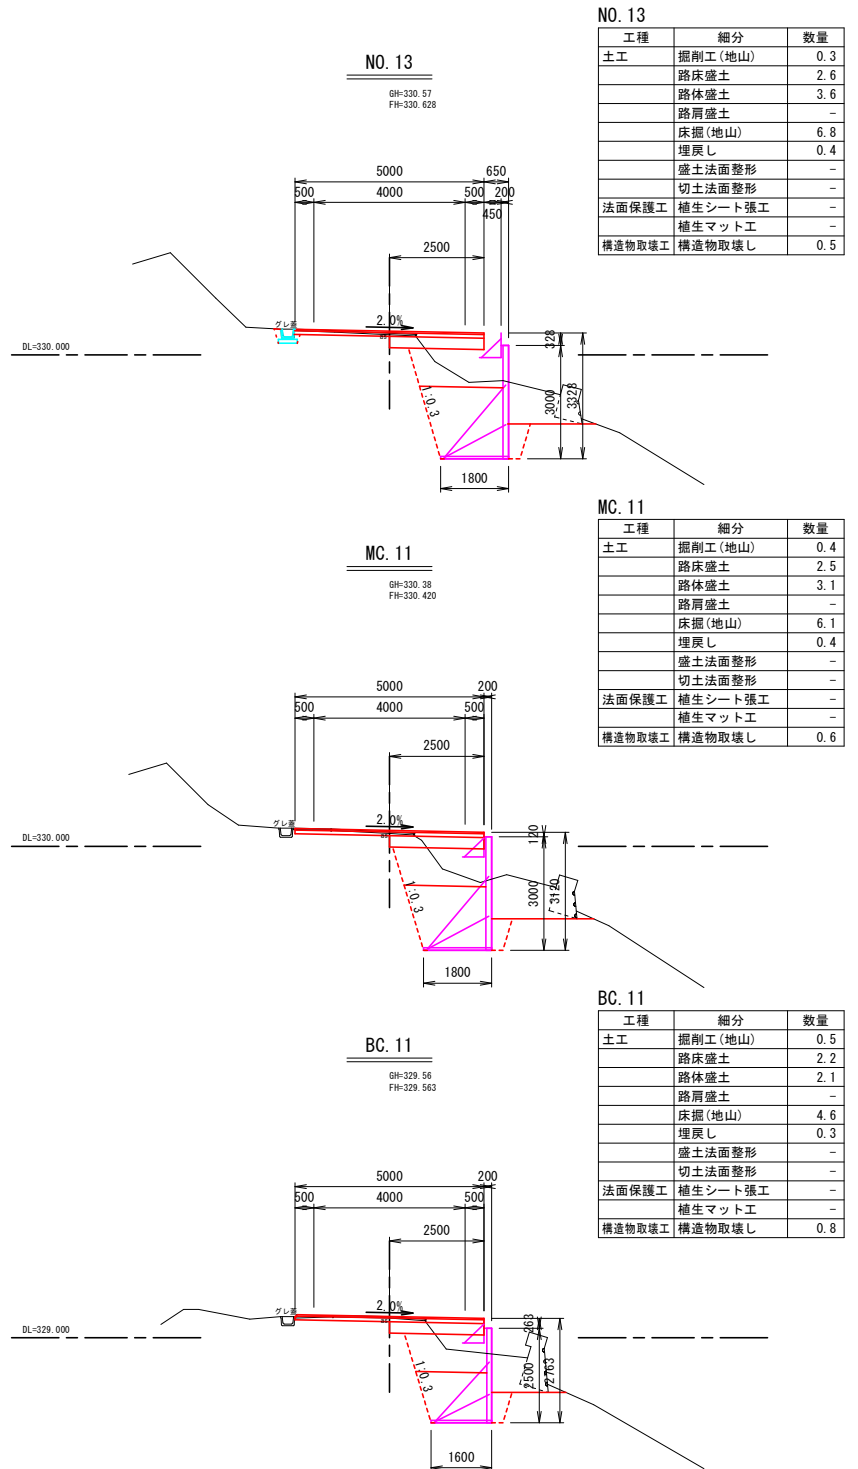
横断図 (4 / 5)

- ・NO. 0～No. 1+5. 7間は塙壁の床掘影響範囲および縦断クラック範囲(幅3.2m)を全層復旧とした。
- ・NO. 1+5. 7～No. 3+3. 5間は沈下・隆起区間かつ同程度の縦断クラックが確認されたため、最大クラック深44cm(査定時)を復旧厚設定根拠とした。
- ・NO. 3+3. 5～MC. 10間には沈下および塙壁復旧区間であるため、全層復旧とした。
- ・MC. 10～No. 13+15. 4間は塙壁の床掘影響範囲(幅2.5m)を全層復旧とした。

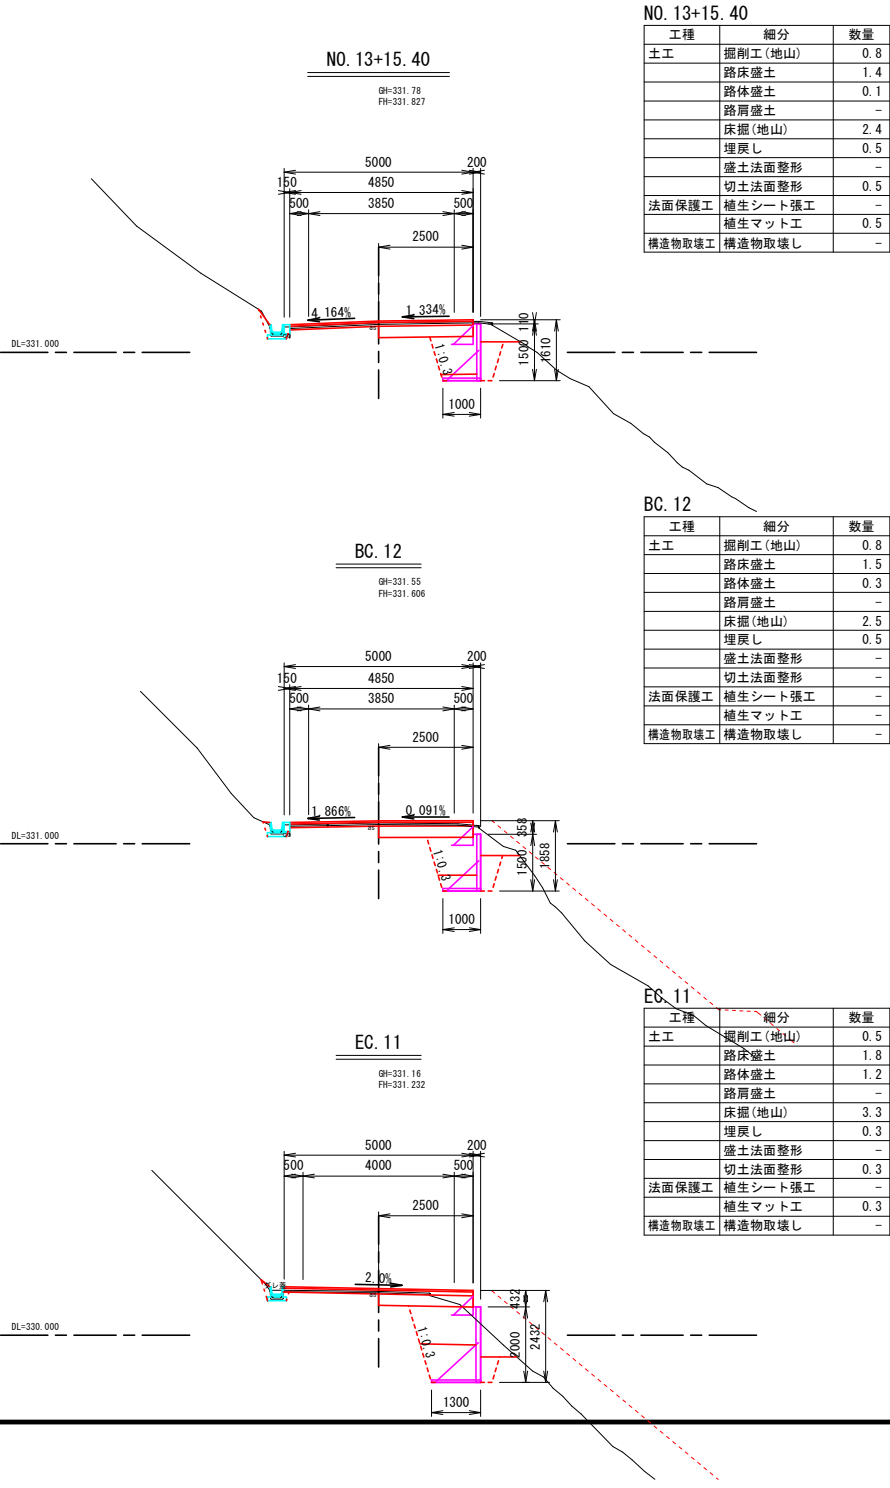
横断図（ 5 / 5 ）

※注
・ NO. 0～No. 1+5. 7間は擁壁の床掘影響範囲および縦断クラック範囲(幅3.2m)を全層復旧とした。
・ NO. 1+5. 7～No. 3+3. 5間は沈下・隆起区間かつ同程度の縦断クラックが確認されたため、最大クラック深44cm(査定時)を復旧厚設定根拠とした。
・ NO. 3+3. 5～MC. 10間は沈下および擁壁復旧区間であるため、全層復旧とした。
・ MC. 10～No. 13+15. 4間は擁壁の床掘影響範囲(幅2.5m)を全層復旧とした。
