| 路線名 | 林道サビヤ山線 | 事業名 | 林道施設災害(令和6年災)復旧 | 事業 |
| 名称 | 全体平面図(11~12号箇所) 1葉中 1番 | | | |

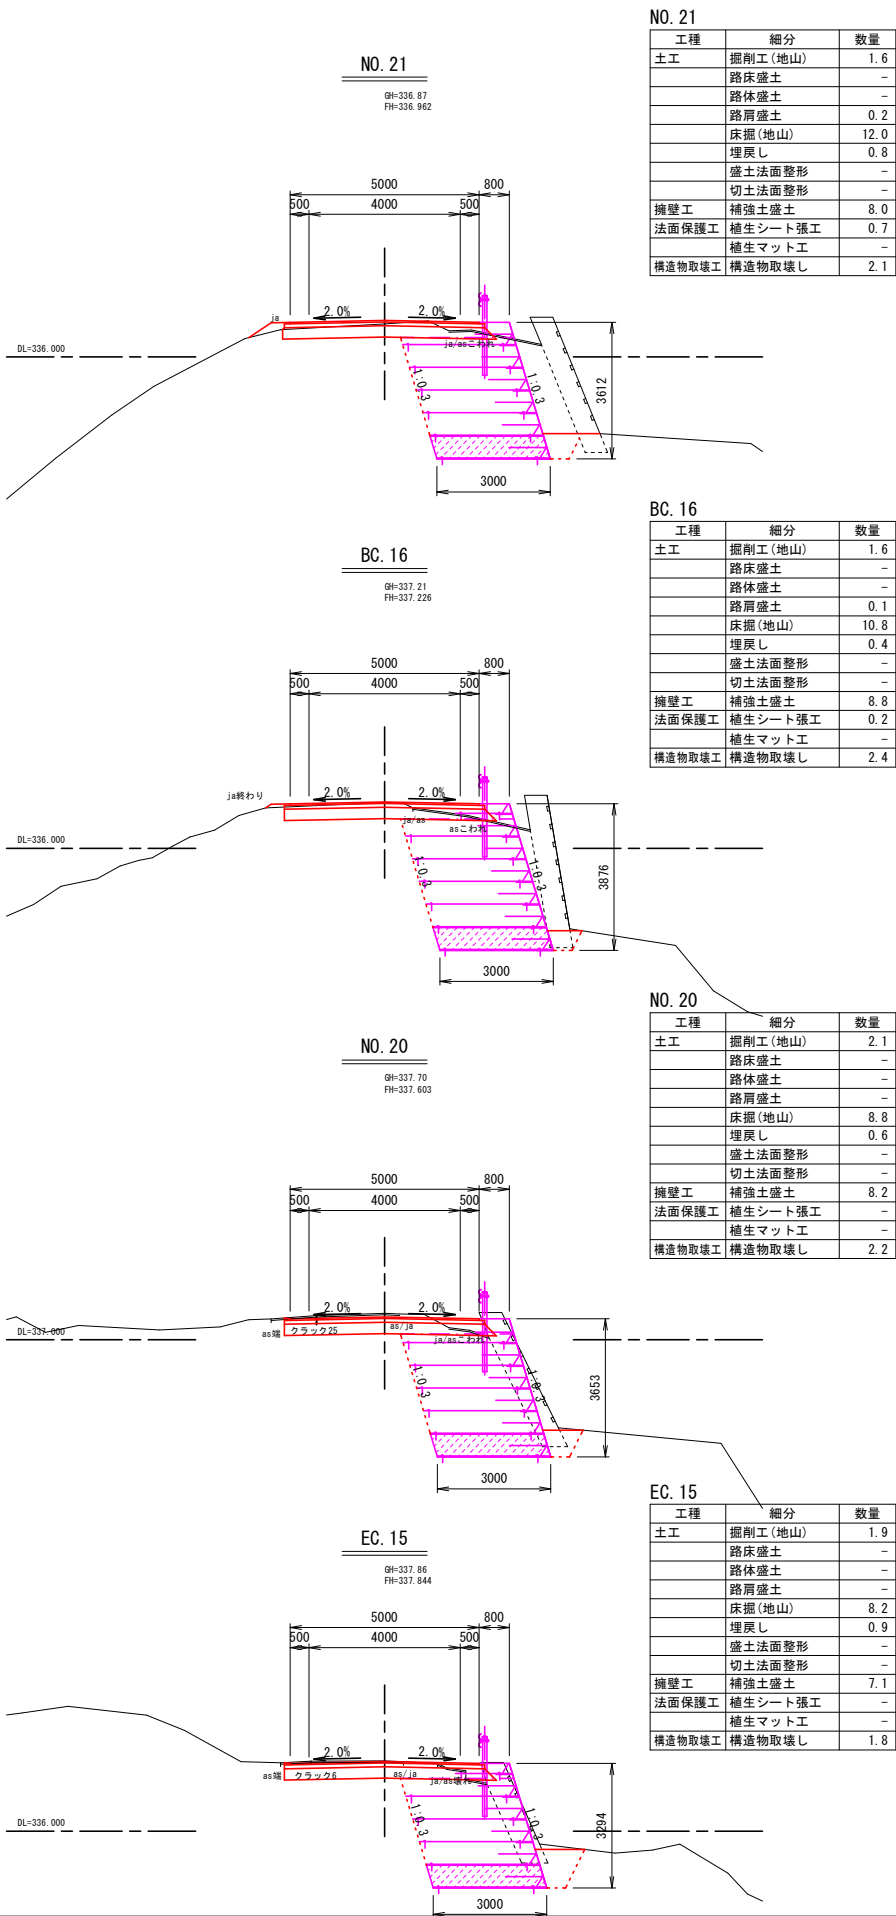
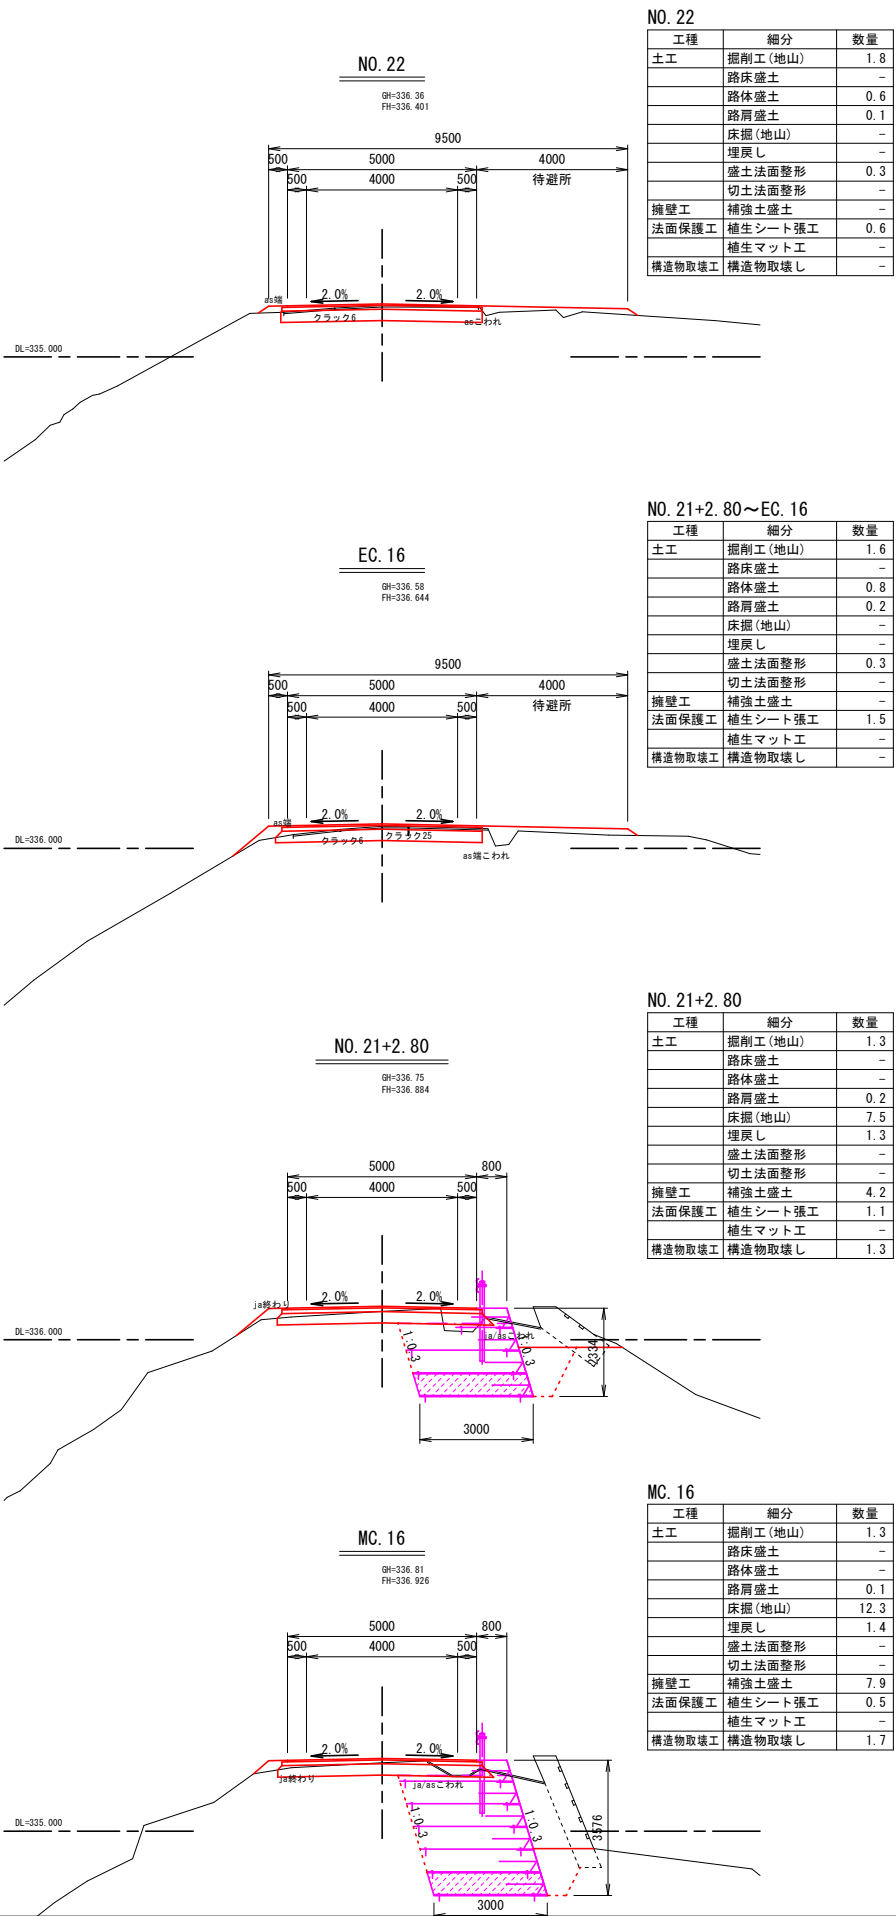
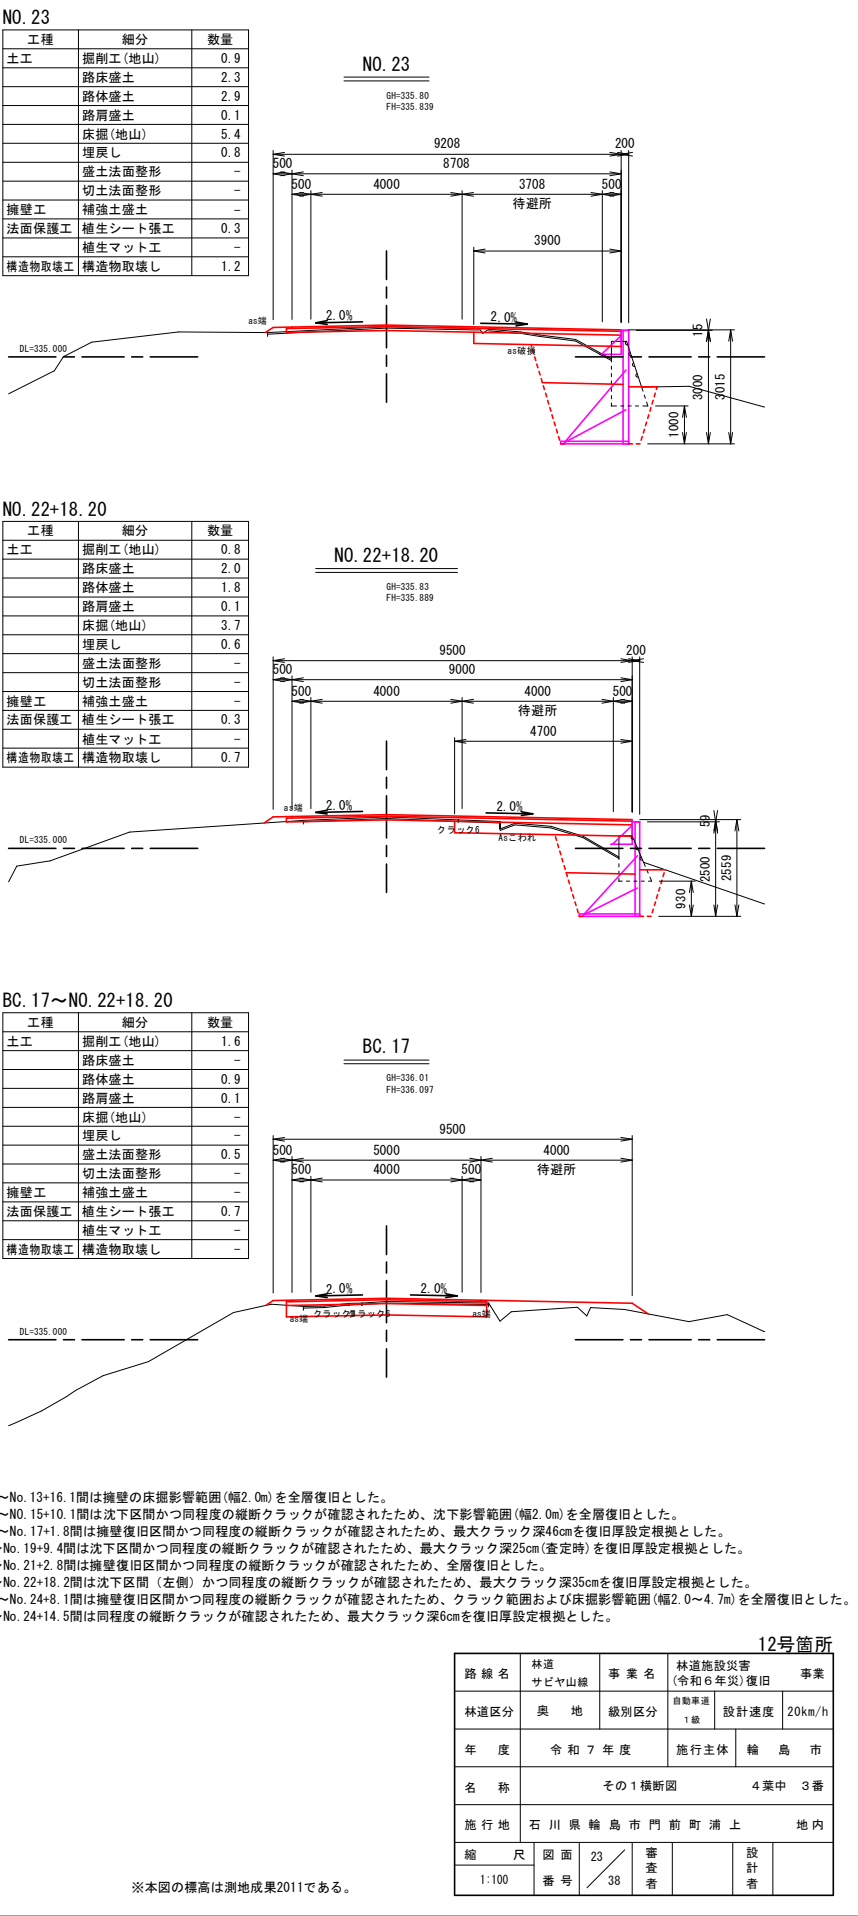
横断図(3/4)

- ・No. 13+15.4～No. 13+16.1間は擁壁の床掘影響範囲(幅2.0m)を全層復旧とした。
- ・No. 13+16.1～No. 15+10.1間は沈下区間かつ同程度の縦断クラックが確認されたため、沈下影響範囲(幅2.0m)を全層復旧とした。
- ・No. 15+10.1～No. 17+1.8間は擁壁復旧区間かつ同程度の縦断クラックが確認されたため、最大クラック深46cmを復旧厚設定根拠とした。
- ・No. 17+1.8～No. 19+9.4間は沈下区間かつ同程度の縦断クラックが確認されたため、最大クラック深25cm(査定時)を復旧厚設定根拠とした。
- ・No. 19+9.4～No. 21+2.8間は擁壁復旧区間かつ同程度の縦断クラックが確認されたため、全層復旧とした。
- ・No. 21+2.8～No. 22+18.2間は沈下区間(左側)かつ同程度の縦断クラックが確認されたため、最大クラック深35cmを復旧厚設定根拠とした。
- ・No. 22+18.2～No. 24+8.1間は擁壁復旧区間かつ同程度の縦断クラックが確認されたため、クラック範囲および床掘影響範囲(幅2.0～4.7m)を全層復旧とした。
- ・No. 24+6.8～No. 24+14.5間は同程度の縦断クラックが確認されたため、最大クラック深6cmを復旧厚設定根拠とした。
