橋梁名・所在地・管理者名等

橋梁名	路線名	所在地	起点側	緯度 経度	35.61494 138.50400	施設ID 35.61494,138.504
鏡中糸橋 (ワガナ)	若草1級3号線	南アルプス市鏡中糸字新地4686-8先				
管理者名	カガミナカジョウハン	路下条件	代替路の有無	自専道or一般道	緊急輸送道路	占用物件(名称)
若草地区		河川(釜無川)	有	一般道		指定無し

道路橋毎の健全性の診断

告示に基づく健全性の診断の区分
Ⅲ

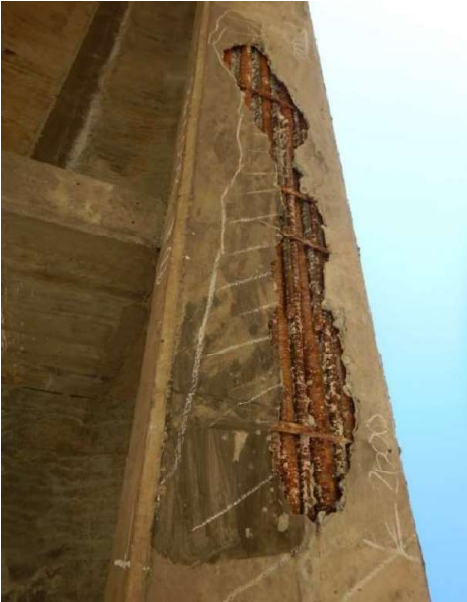
写真番号	1	径間	14	部材番号	03
備考	(適宜、特記事項など)				
構成要素					
想定する状況			構成要素の状態

施設ID		35.61494.138.504		定期点検実施年月日		2024.12.2		定期点検者			
構成要素				上部構造				上部構造			
想定する状況		1-活荷重		構成要素の状態		C		想定する状況		1-活荷重	
想定する状況		1-活荷重		構成要素の状態		B		構成要素の状態		B

所見	<p>(適宜、所見を記入)</p> <p>支間中央部において構造安全性を脅かす主桁損傷が4箇所(径間9,10,12,14)見られる。シース管が露出・腐食し下側鉄筋の付着切れが確認できた。支間中央部であることより早急に対処すべき損傷である。また径間13においては桁端部にシース管に沿ったひびわれとそのひびわれが支間中央方向に延伸している。グラウト注入腐食に起因する損傷と推察できることから、これも早期に対応すべき損傷と考える。全径間においては維持管理にて対応可能な損傷が非常に多いことから、日常点検を行いつつ適宜補修を実施されたい。</p>
----	---
