31号箇所

路線名	林道 サビヤ山線	事業名	林道施設災害 (令和6年災)復旧	事業
林道区分	奥地	級別区分	自動車道 1級	設計速度
年度	令和6年度	施行主体	輪島市	
名称	全体平面図(31号箇所)			1葉中 1番
施行地	石川県輪島市門前町浦上	地内		
縮尺	図面 1:1,000	番号	1/19	設計者

31号箇所				
路線名	林道 サビヤ山線	事業名	林道施設災害 (令和6年災)復旧	事業
林道区分	奥地	級別区分	自動車道 1級	設計速度
20km/h				
年度	令和7年度	施行主体	輪島市	
名称	その1平面図・縦断図・標準断面図 1葉中 1番			
施行地	石川県輪島市門前町浦上	地内		
縮尺	図面 番号	2 19	審査者	設計者

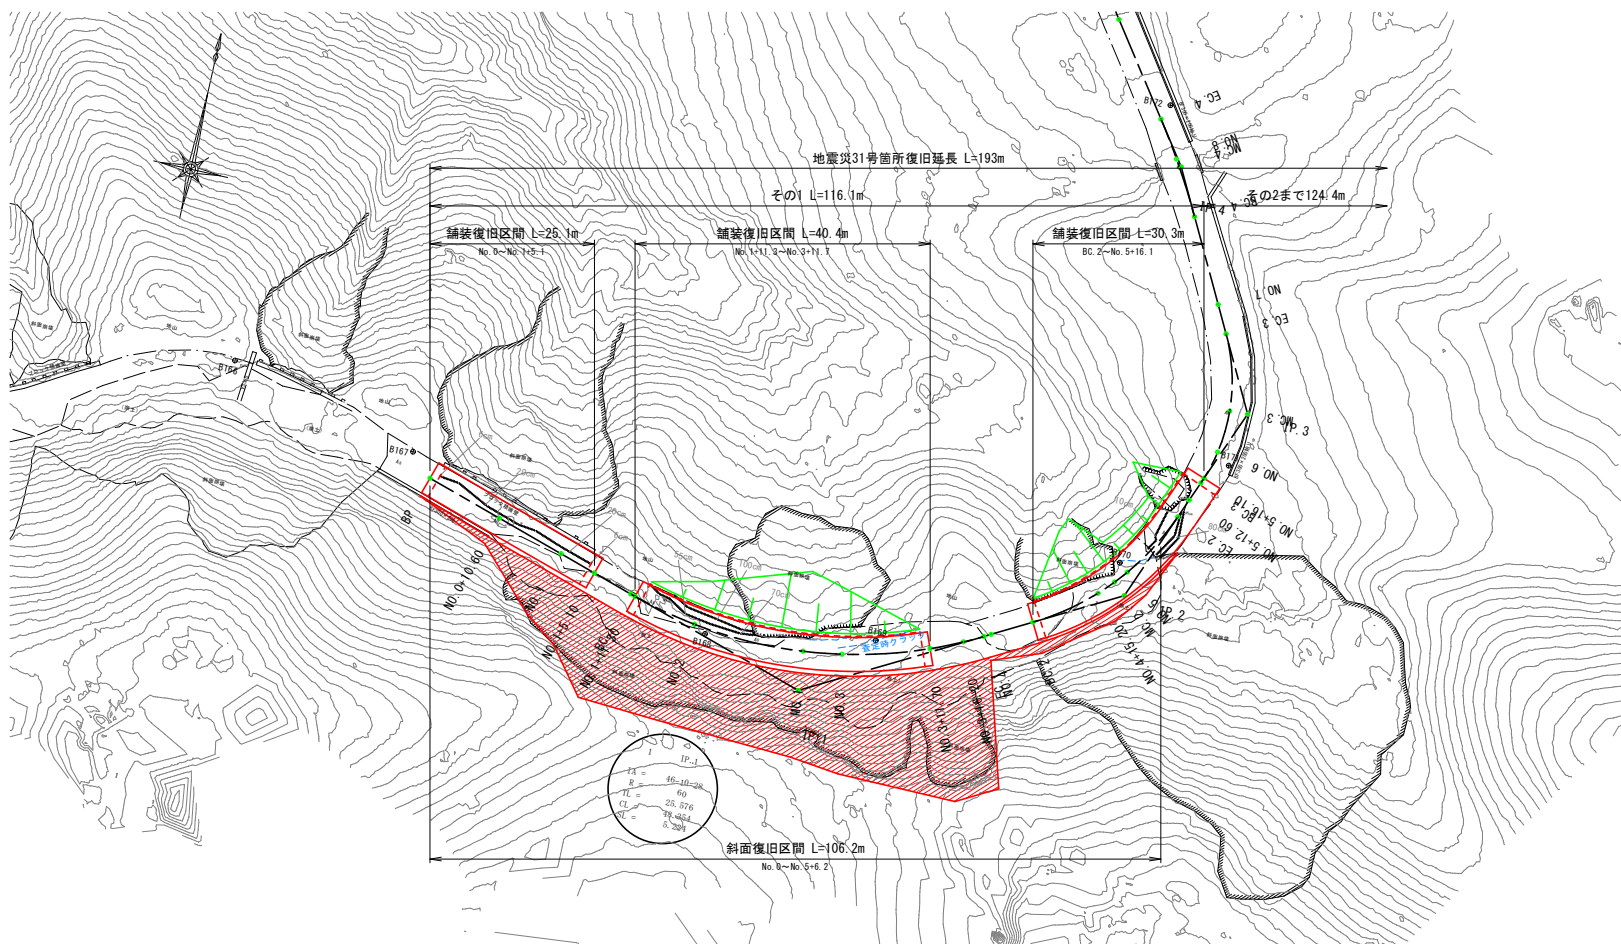
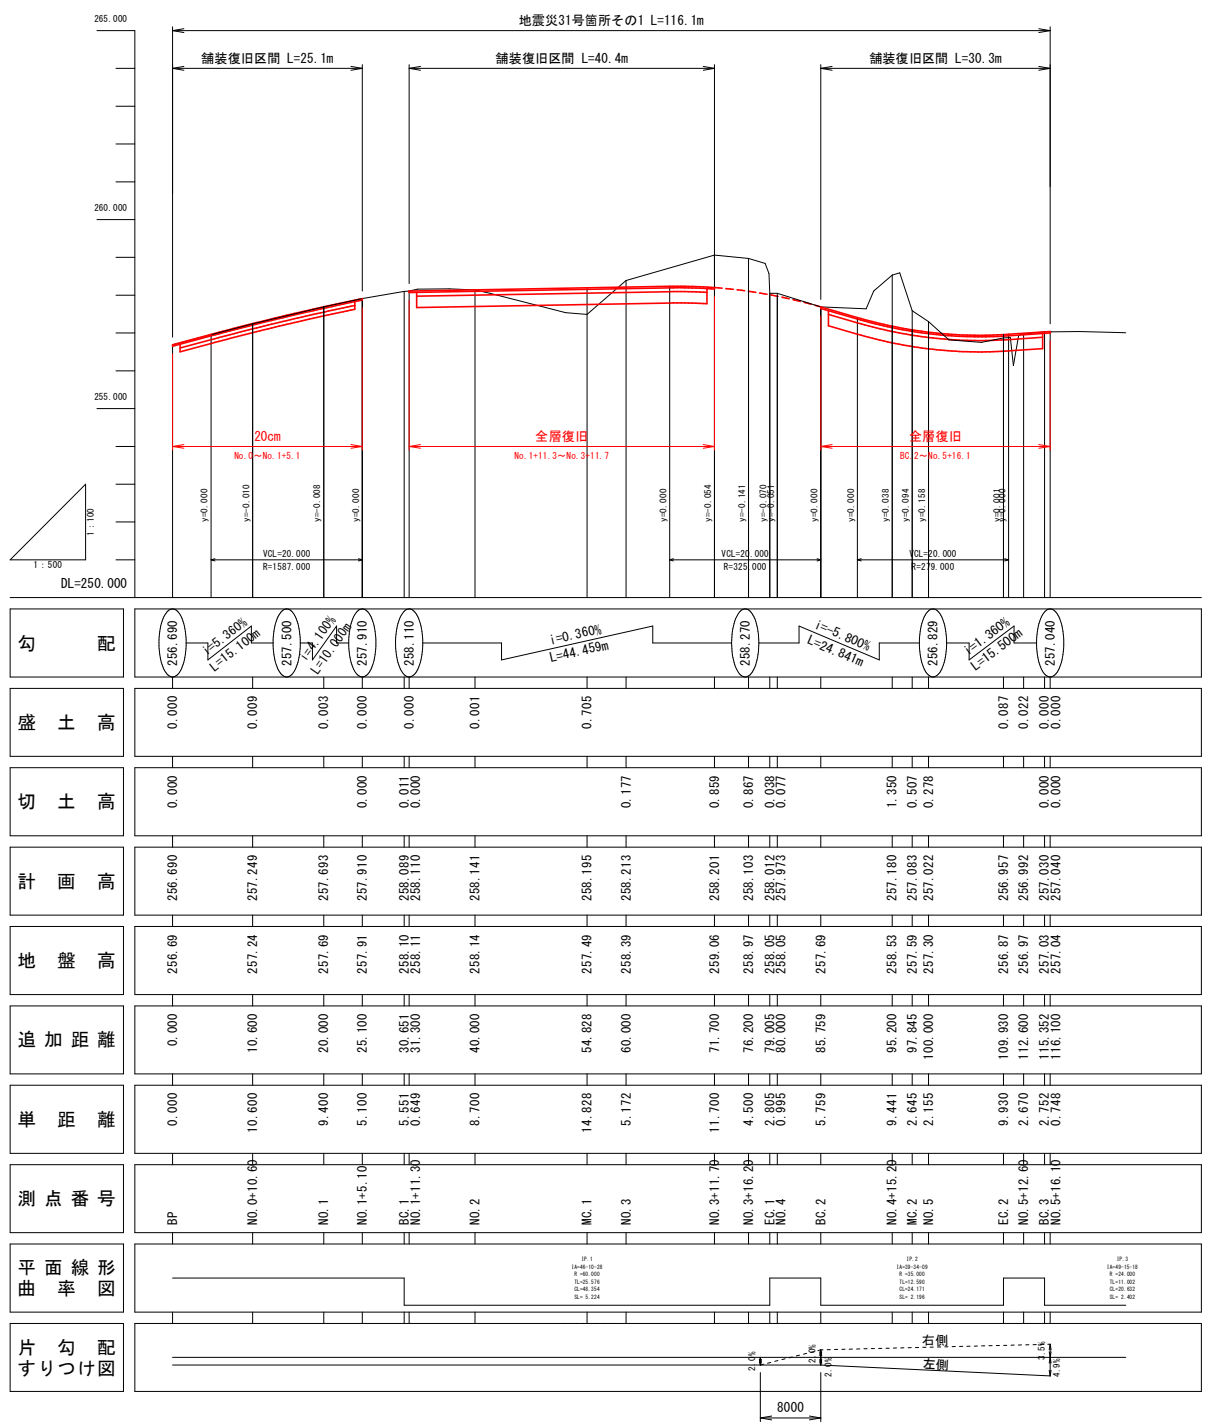
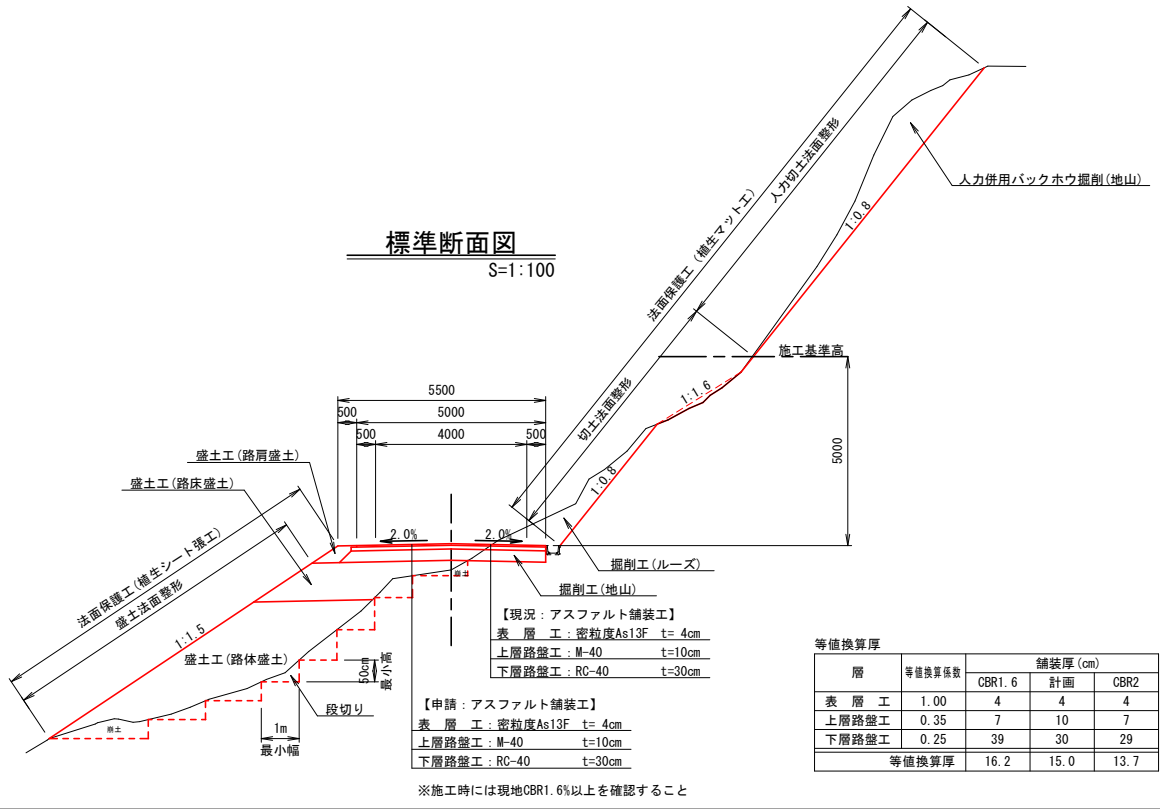
その1 平面図・縦断図・標準断面図(1/1)

※注  
・No. 0～No. 1+5. 1間は同程度のクラックが確認されたため、最大クラック深20cmを復旧厚設定根拠とした。  
・No. 1+11. 3～No. 3+11. 7間は同程度のクラック及び沈下が確認されたため、全層復旧とした。  
(終点側クラック端部は崩土下であるため、査定時のクラック端部に設定した)  
・BC. 2～No. 5+16. 1間は同程度のクラック及び沈下が確認されたため、全層復旧とした。

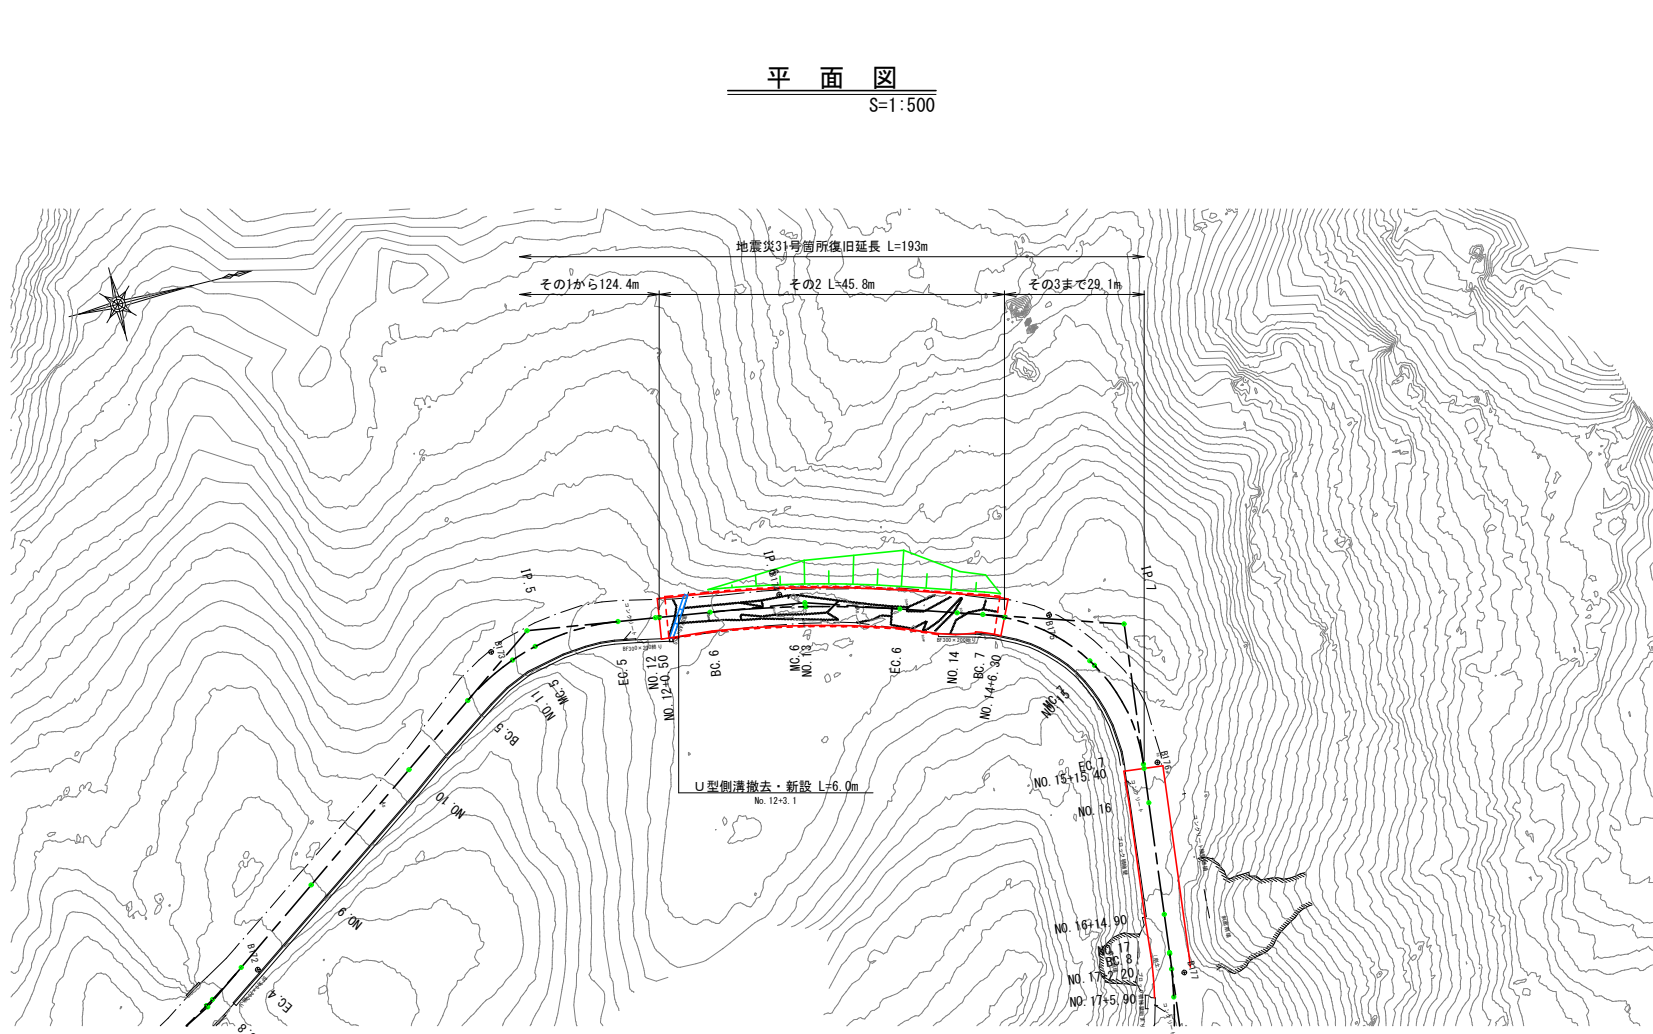
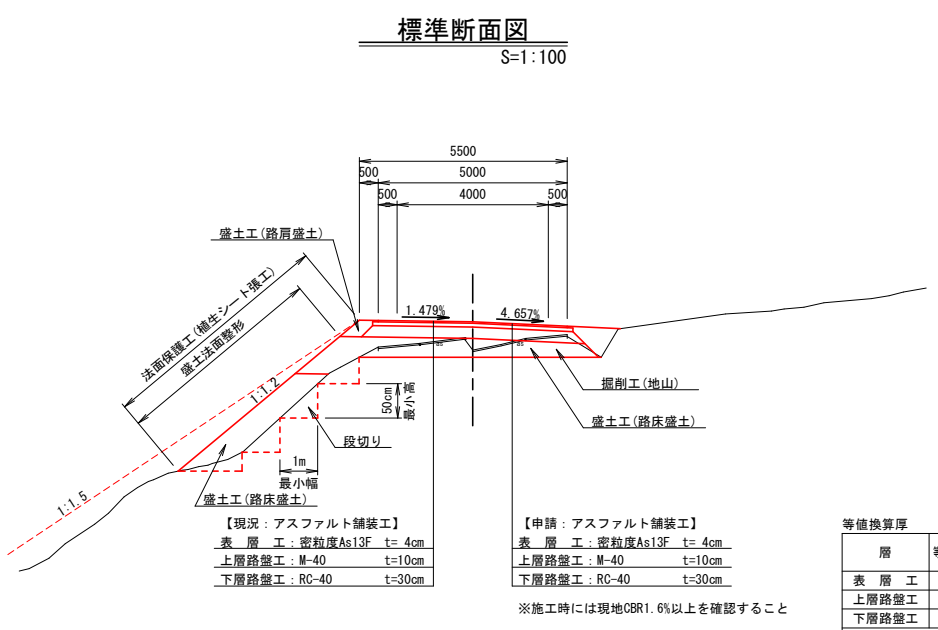
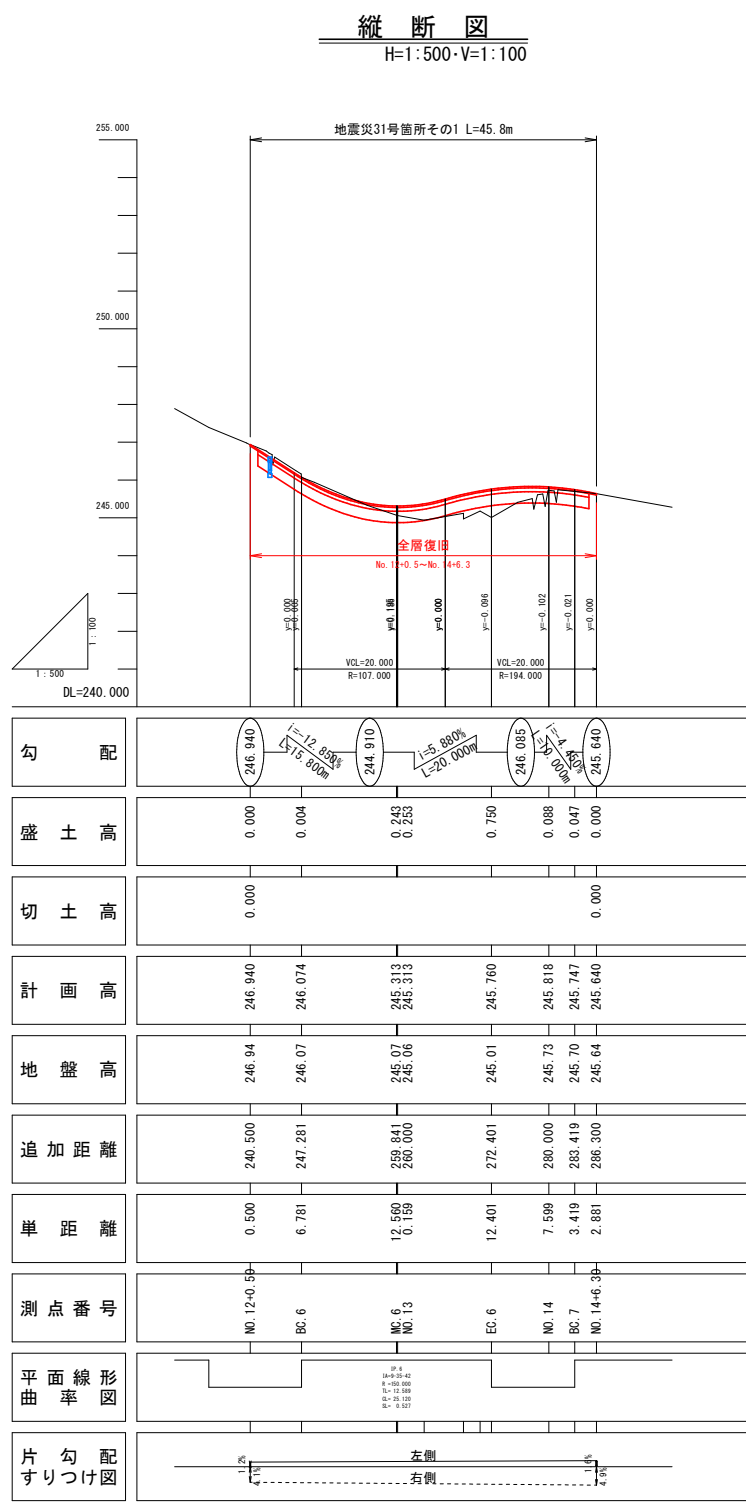
その2 平面図・縦断図・標準断面図(1/1)

※注  
・No. 12+0.5～No. 14+6.3間は大規模な路面の不陸やクラックが確認されたため、全層復旧とした。

【申請：アスファルト舗装工】  
表層工：密粒度As13F t=4cm  
上層路盤工：M-40 t=10cm  
下層路盤工：RC-40 t=30cm  
※施工時には現地CBR1.6%以上を確認すること

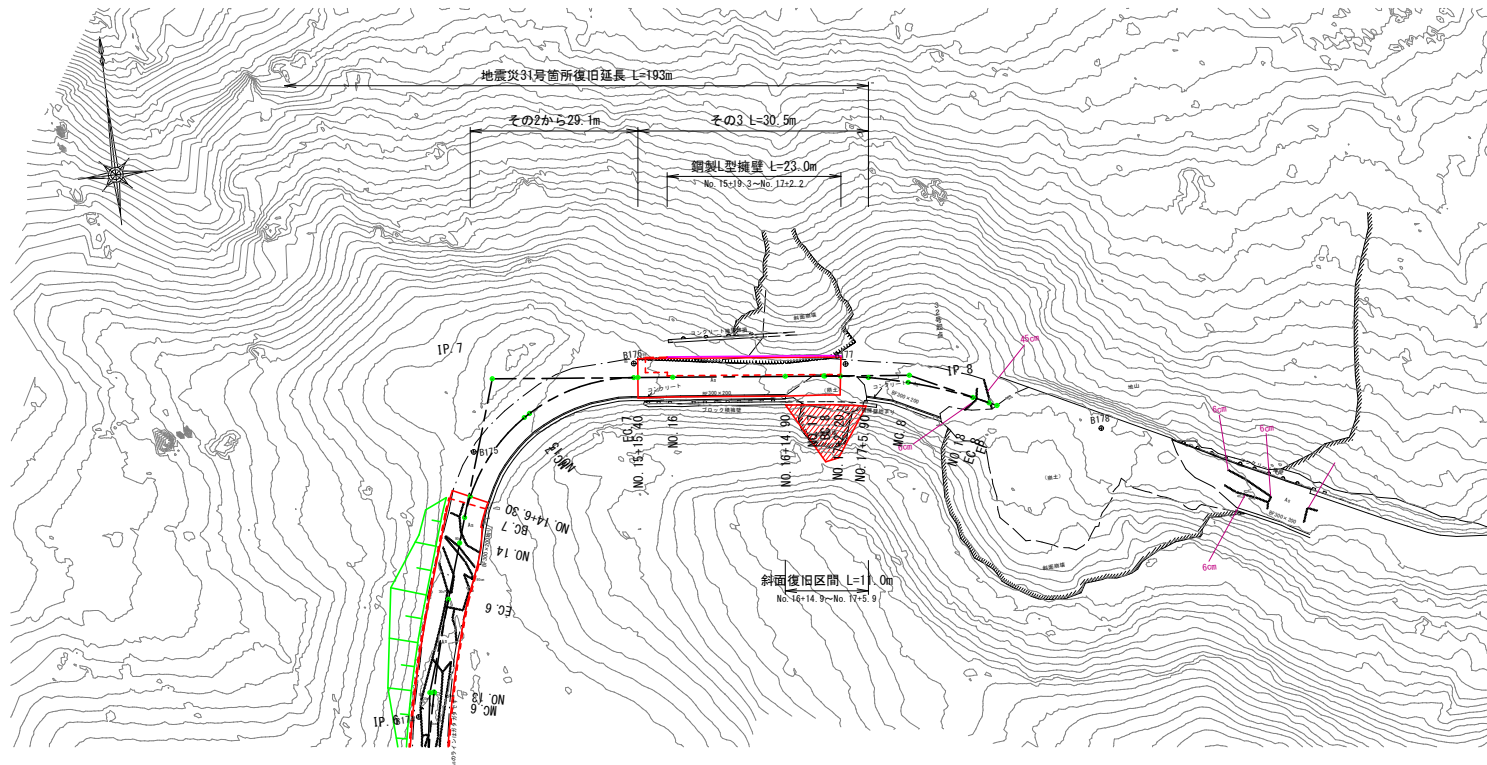
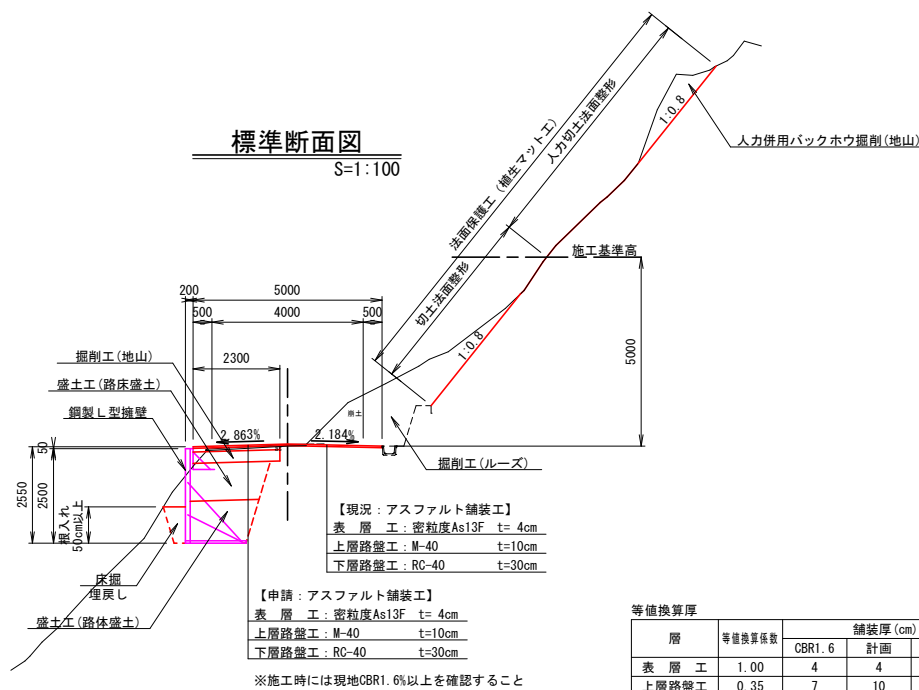
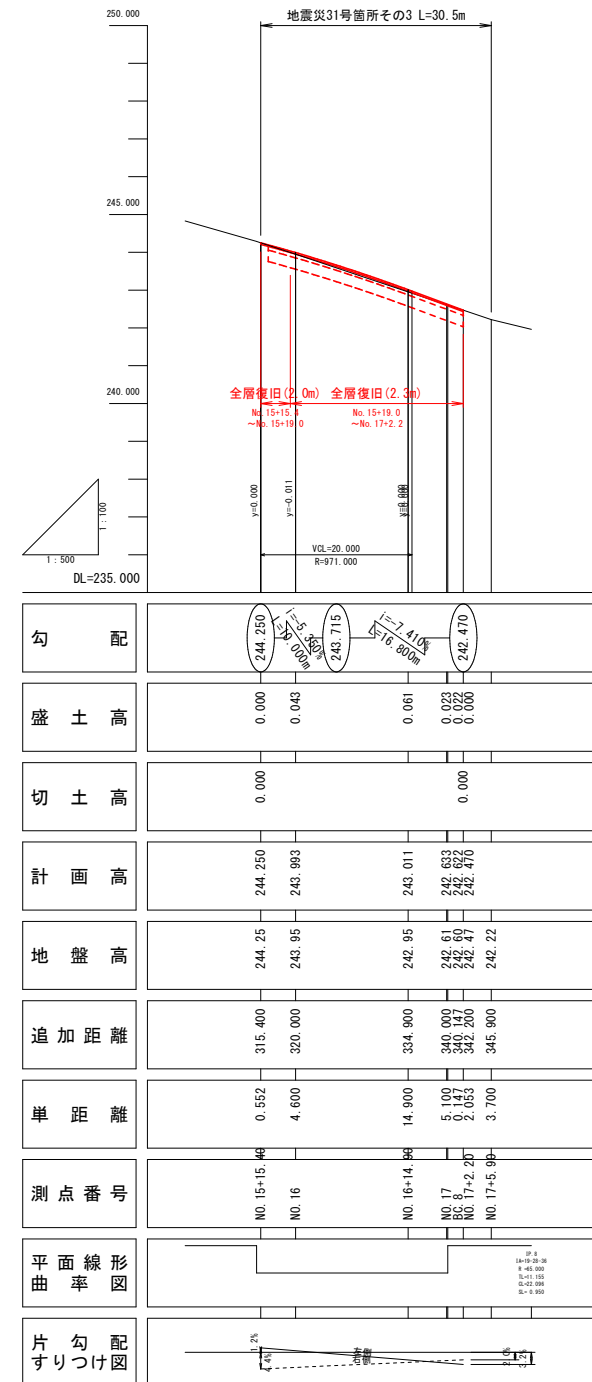
その3 平面図・縦断図・標準断面図(1/1)

- ・No. 15+15.4～No. 15+19.3間の路肩崩壊箇所は最小施工幅(幅2.0m)で全層復旧とした。
- ・No. 15+19.3～No. 17+2.2間は擁壁の床掘影響範囲(幅2.3m)を全層復旧とした。
