路線名	林道 サビヤ山線	事業名	林道施設災害 (令和6年災)復旧 事業		
林道区分	奥 地	級別区分	自動車道 1級	設計速度	20km/h
年 度	令和7年度		施行主体	輪 島 市	
名 称	全体平面図(1号箇所) 1葉中 1番				
施行地	石川 県 輪 島 市 門 前 町 浦 上 地 内				
縮 尺	図 面	1 / 13	審 査 者	設 計 者	
1:500	番 号	13

その1 平面図・縦断面図・標準断面図(1/1)

1号箇所		林道		林道施設災害		事業	
路線名	林道サビヤ山線	事業名	林道施設災害(令和6年災)復旧	設計速度	20km/h	施行主体	輪島市
林道区分	奥地	級別区分	自動車道1級	設計速度	20km/h	施行主体	輪島市
年度	令和7年度	施行主体	輪島市	設計速度	20km/h	施行主体	輪島市
名称	その1平面図・縦断面図・標準断面図	1葉中	1番	設計速度	20km/h	施行主体	輪島市
施行地	石川県輪島市門前町浦上	地内		設計速度	20km/h	施行主体	輪島市
縮尺	図面2/13	審査者		設計者		施行主体	輪島市
図示	番号	13		設計者		施行主体	輪島市

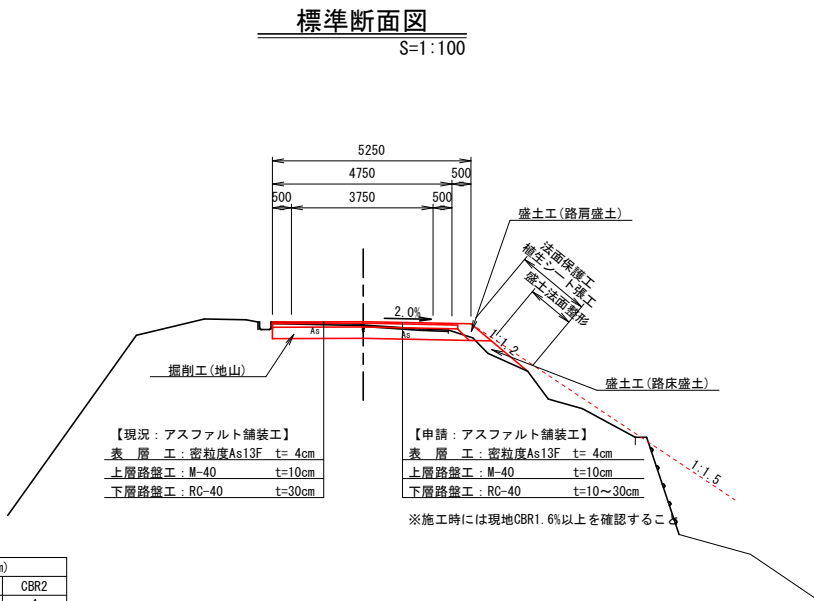
その4 平面図・縦断図・標準断面図(1/1)

- ・No. 19+6.9～No. 19+11.0間は路盤クラック深が確認不可のため、表層工復旧および不陸整正とした。
- ・No. 19+11.0～No. 21+3.1間は沈下区間かつ同程度の縦断クラックが確認されたため、最大クラック深35cmを復旧厚設定根拠とした。
- ・No. 21+3.1～No. 22+2.8間は同程度の縦断クラックが確認されたため、最大クラック深20cmを復旧厚設定根拠とした。
