橋梁名・所在地・管理者名等

橋梁名	路線名	所在地	起点側	緯度 経度	35.61494 138.50400	施設ID 35.61494,138.504
鏡中糸橋 (ワガナ)	若草1級3号線	南アルプス市鏡中糸字新地4686-8先				
管理者名	カガミナカジョウハン	路下条件	代替路の有無	自専道or一般道	緊急輸送道路	占用物件(名称)
若草地区		河川(釜無川)	有	一般道		指定無し

道路橋毎の健全性の診断

告示に基づく健全性の診断の区分
Ⅲ

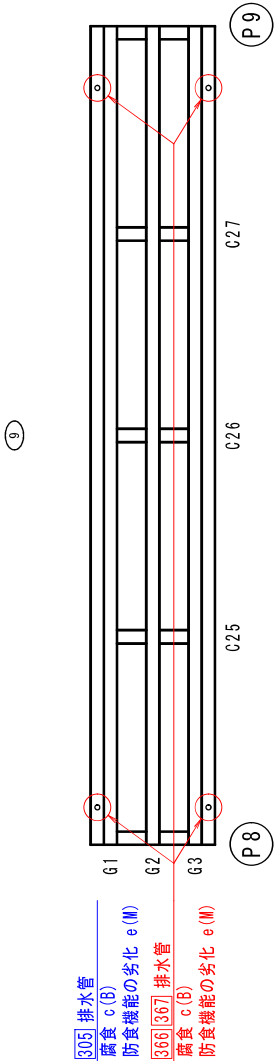
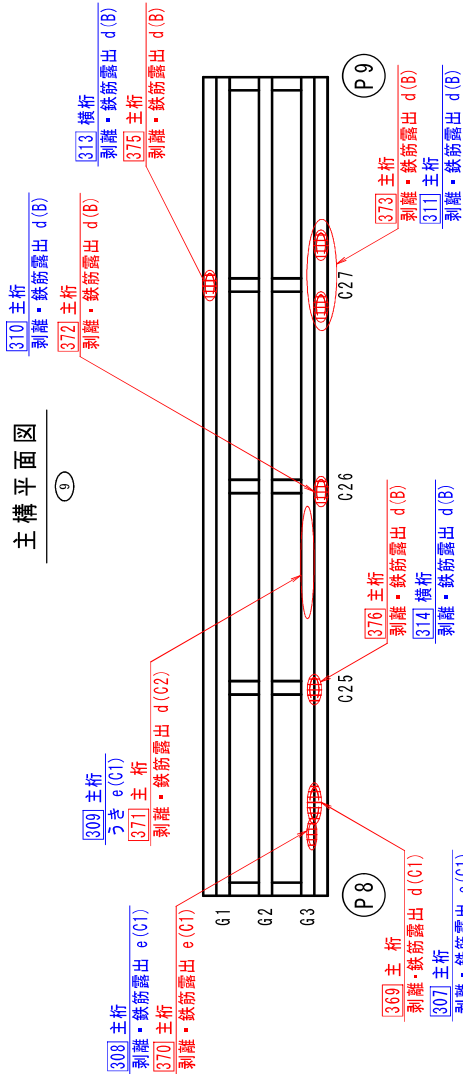
鏡中条橋 損傷図（その17）（9径間目）

所見	<p>(適宜、所見を記入)</p> <p>支間中央部において構造安全性を脅かす主桁損傷が4箇所(径間9,10,12,14)見られる。シース管が露出・腐食し下側鉄筋の付着切れが確認できた。支間中央部であることより早急に対処すべき損傷である。また径間13においては桁端部にシース管に沿ったひびわれとそのひびわれが支間中央方向に延伸している。グラウト注入腐食に起因する損傷と推察できることから、これも早期に対応すべき損傷と考える。全径間においては維持管理にて対応可能な損傷が非常に多いことから、日常点検を行いつつ適宜補修を実施されたい。</p>
----	---
